## PROGRAM KONSERWATORSKI

### RENOWACJA I KONSERWACJA

#### podmurówki budynku szkoły zlokalizowanej przy ulicy Jagiełły 2 w Gorlicach

## DOKUMENTACJA FOTOGRAFICZNA – sierpień 2025 r.

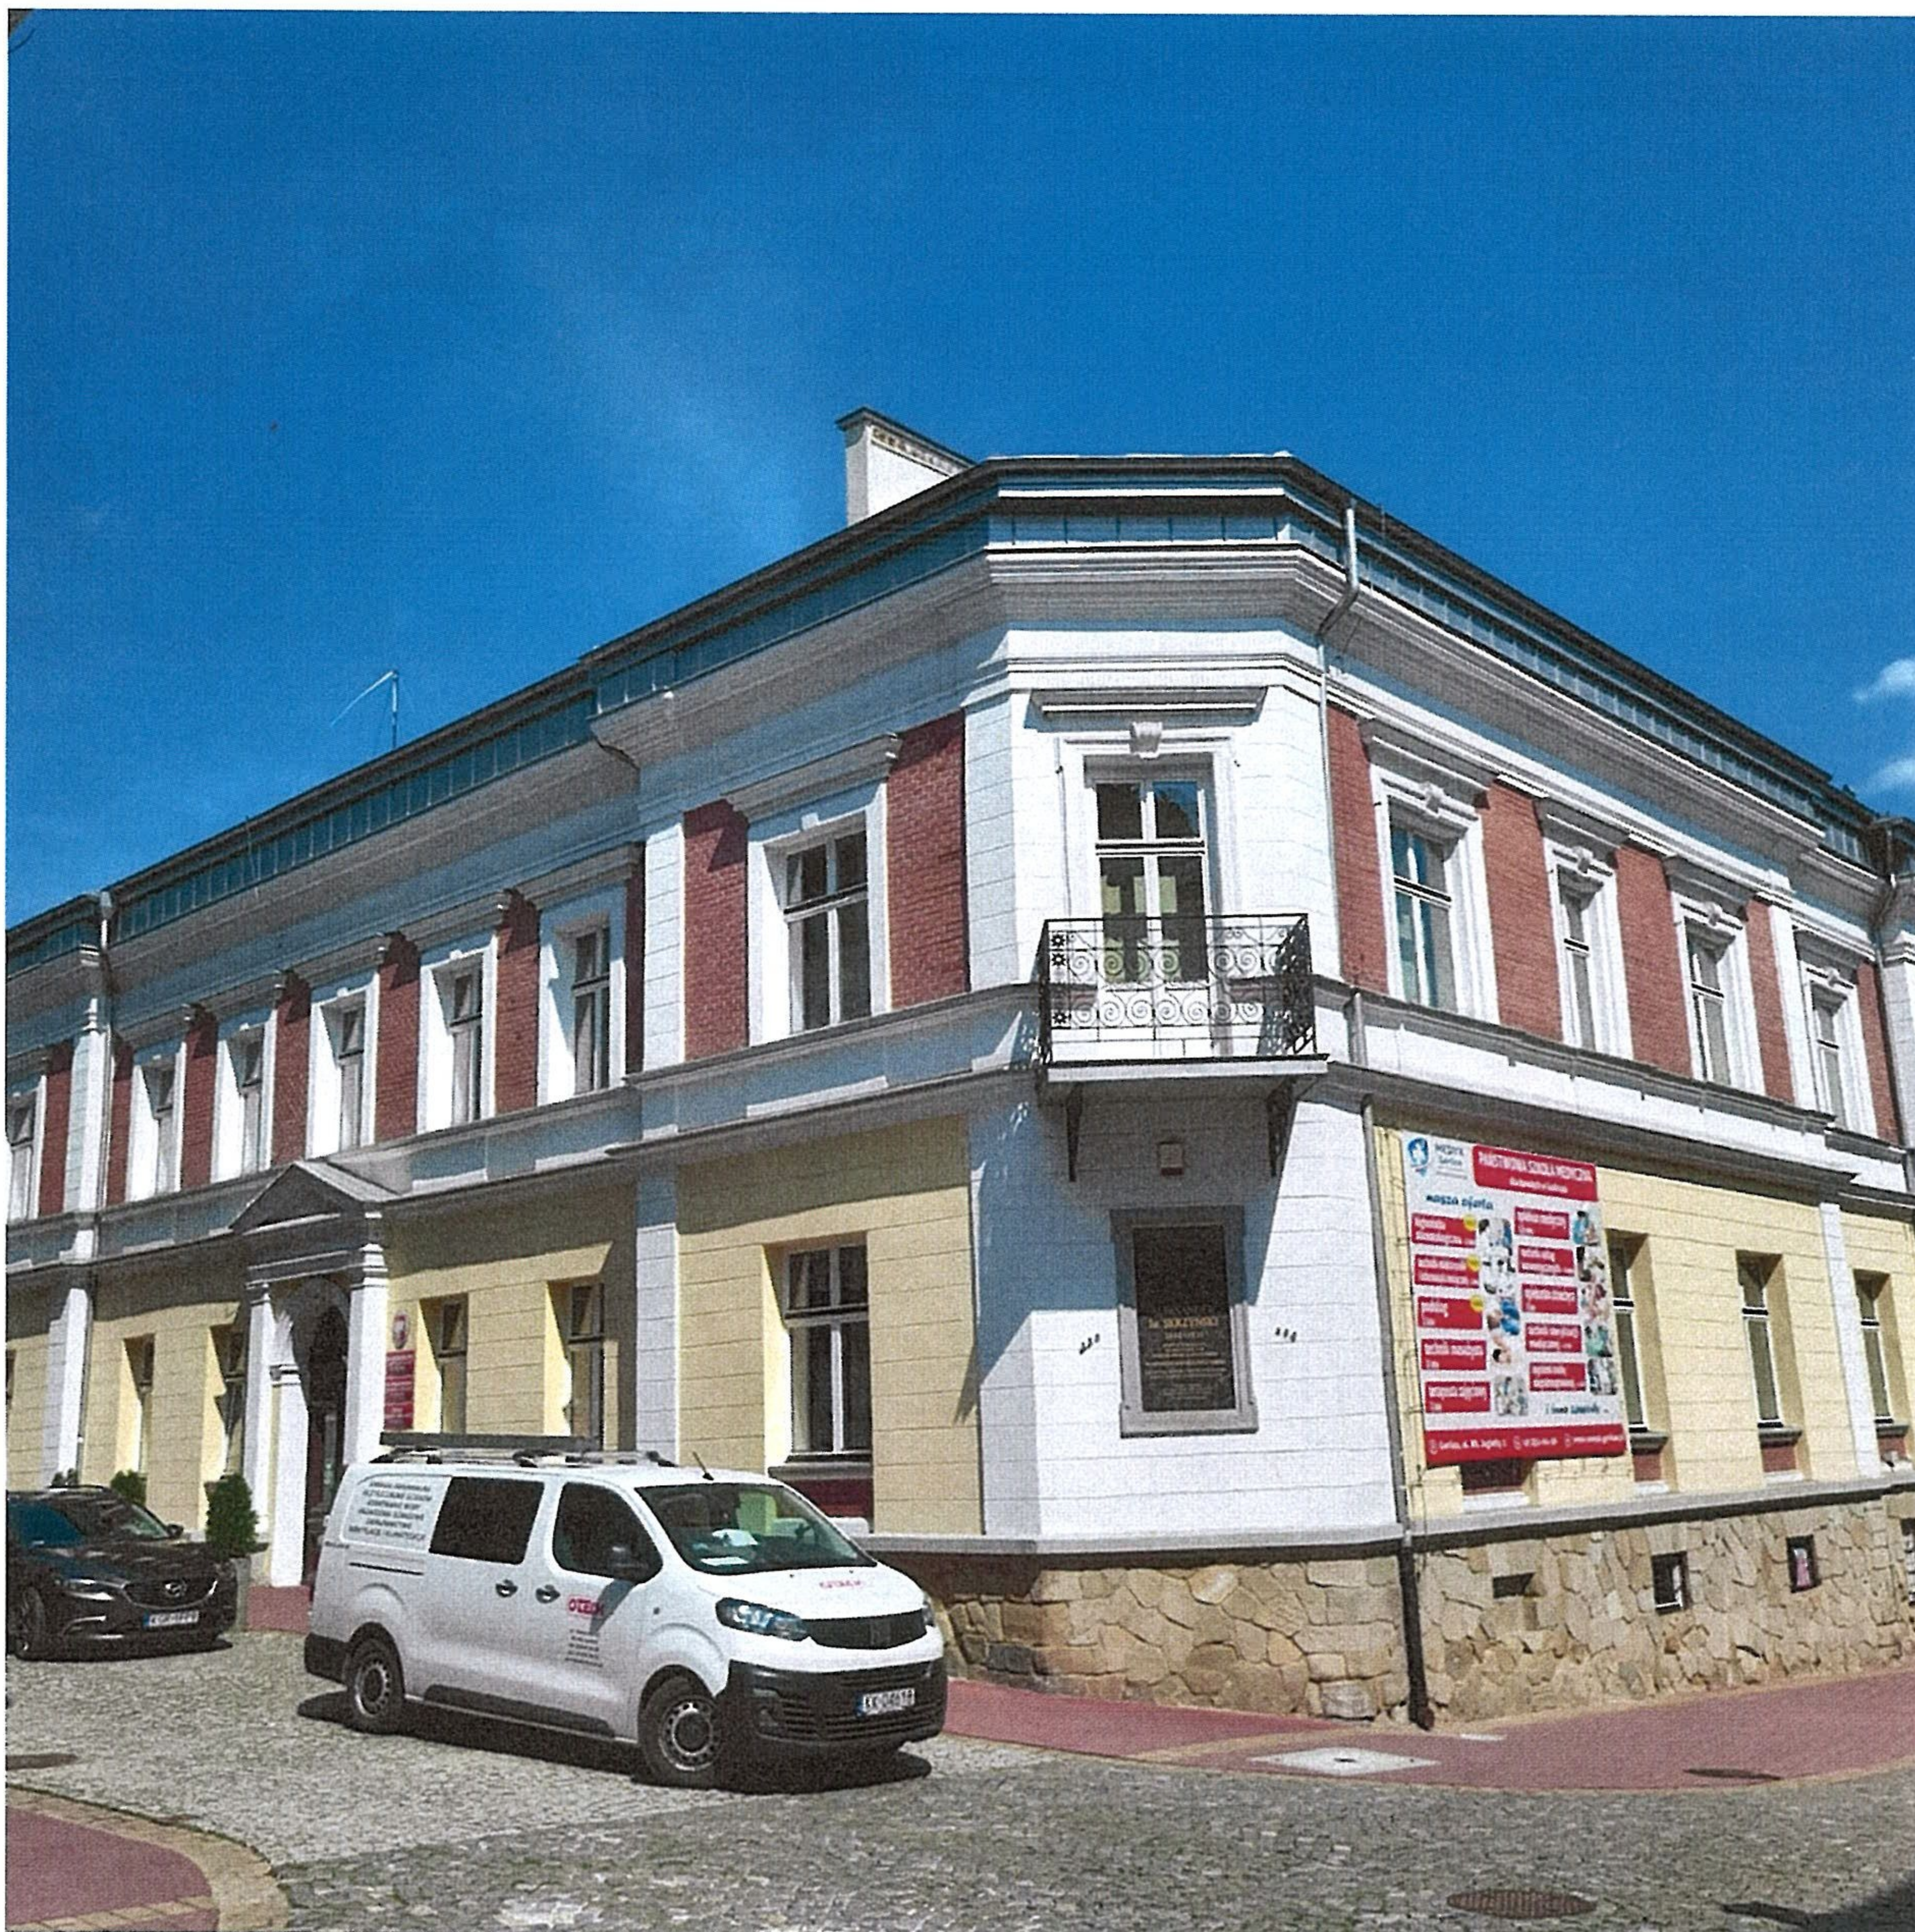
Fot.1. Budynek szkoły - Zespół Jednostek Edukacyjnych Województwa Małopolskiego w Gorlicach - całość obiektu

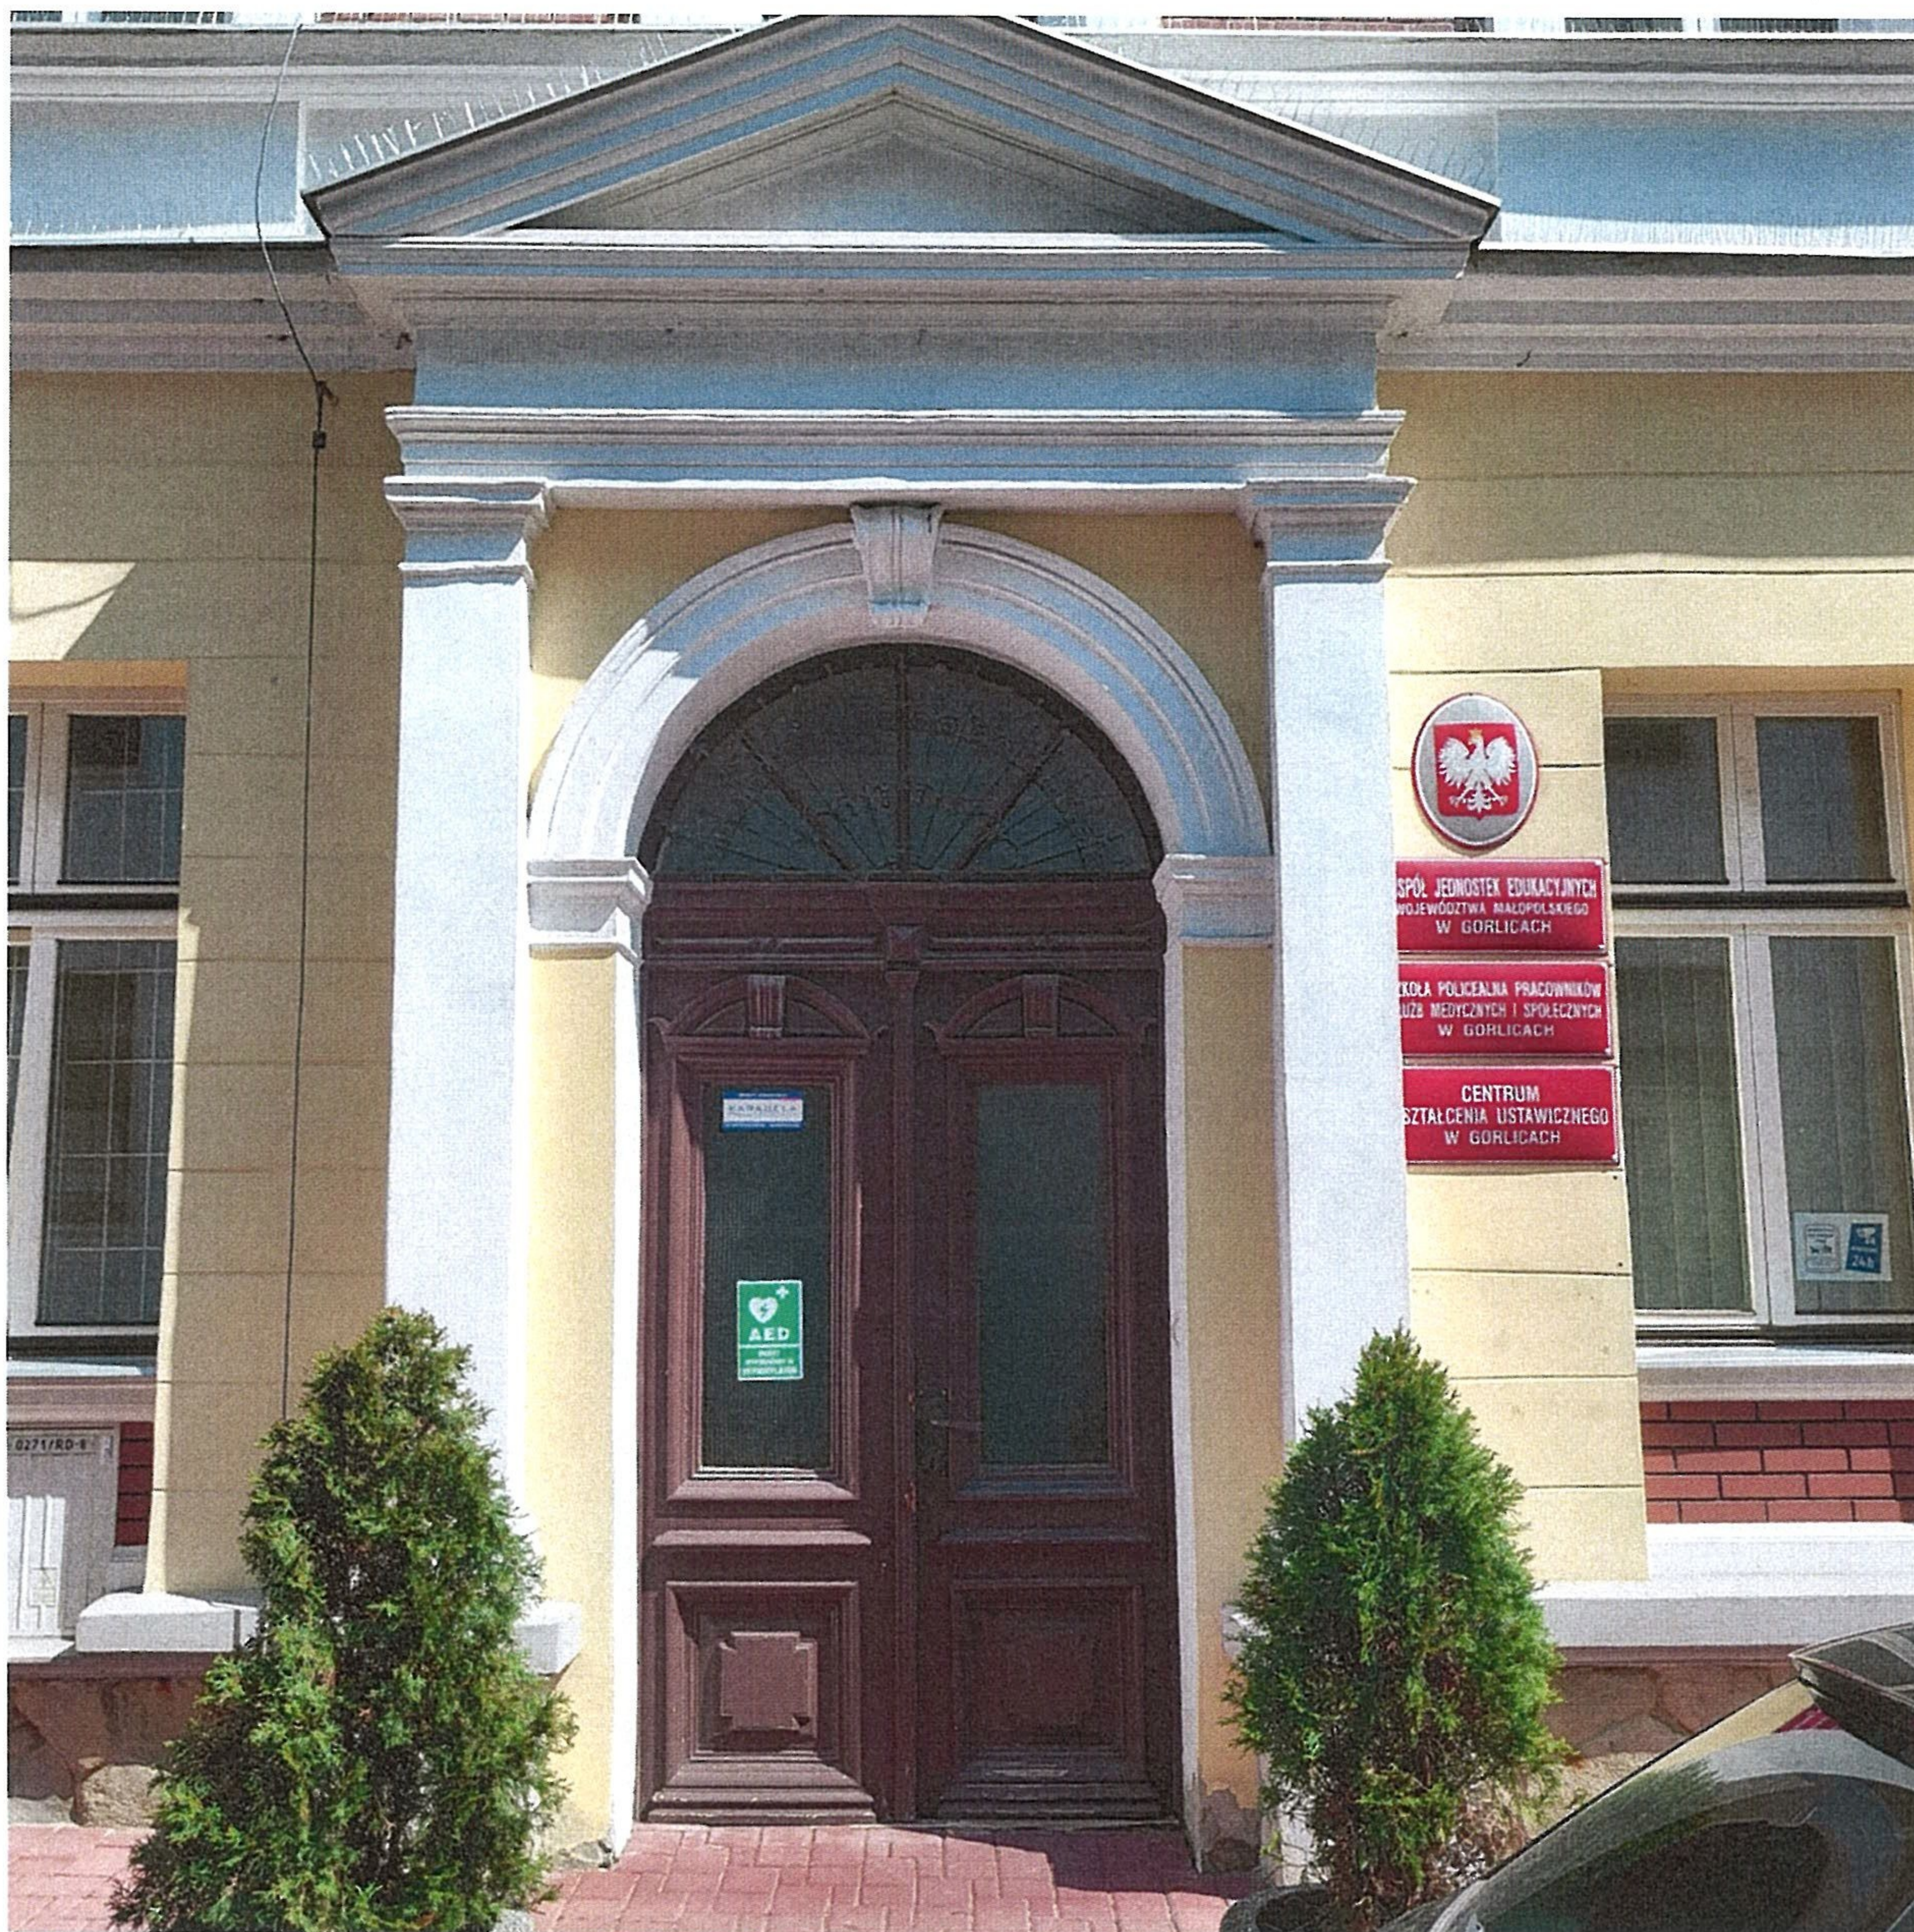
Fot.2. Budynek szkoły - Zespół Jednostek Edukacyjnych Województwa Małopolskiego w Gorlicach - portal, elewacja frontowa.

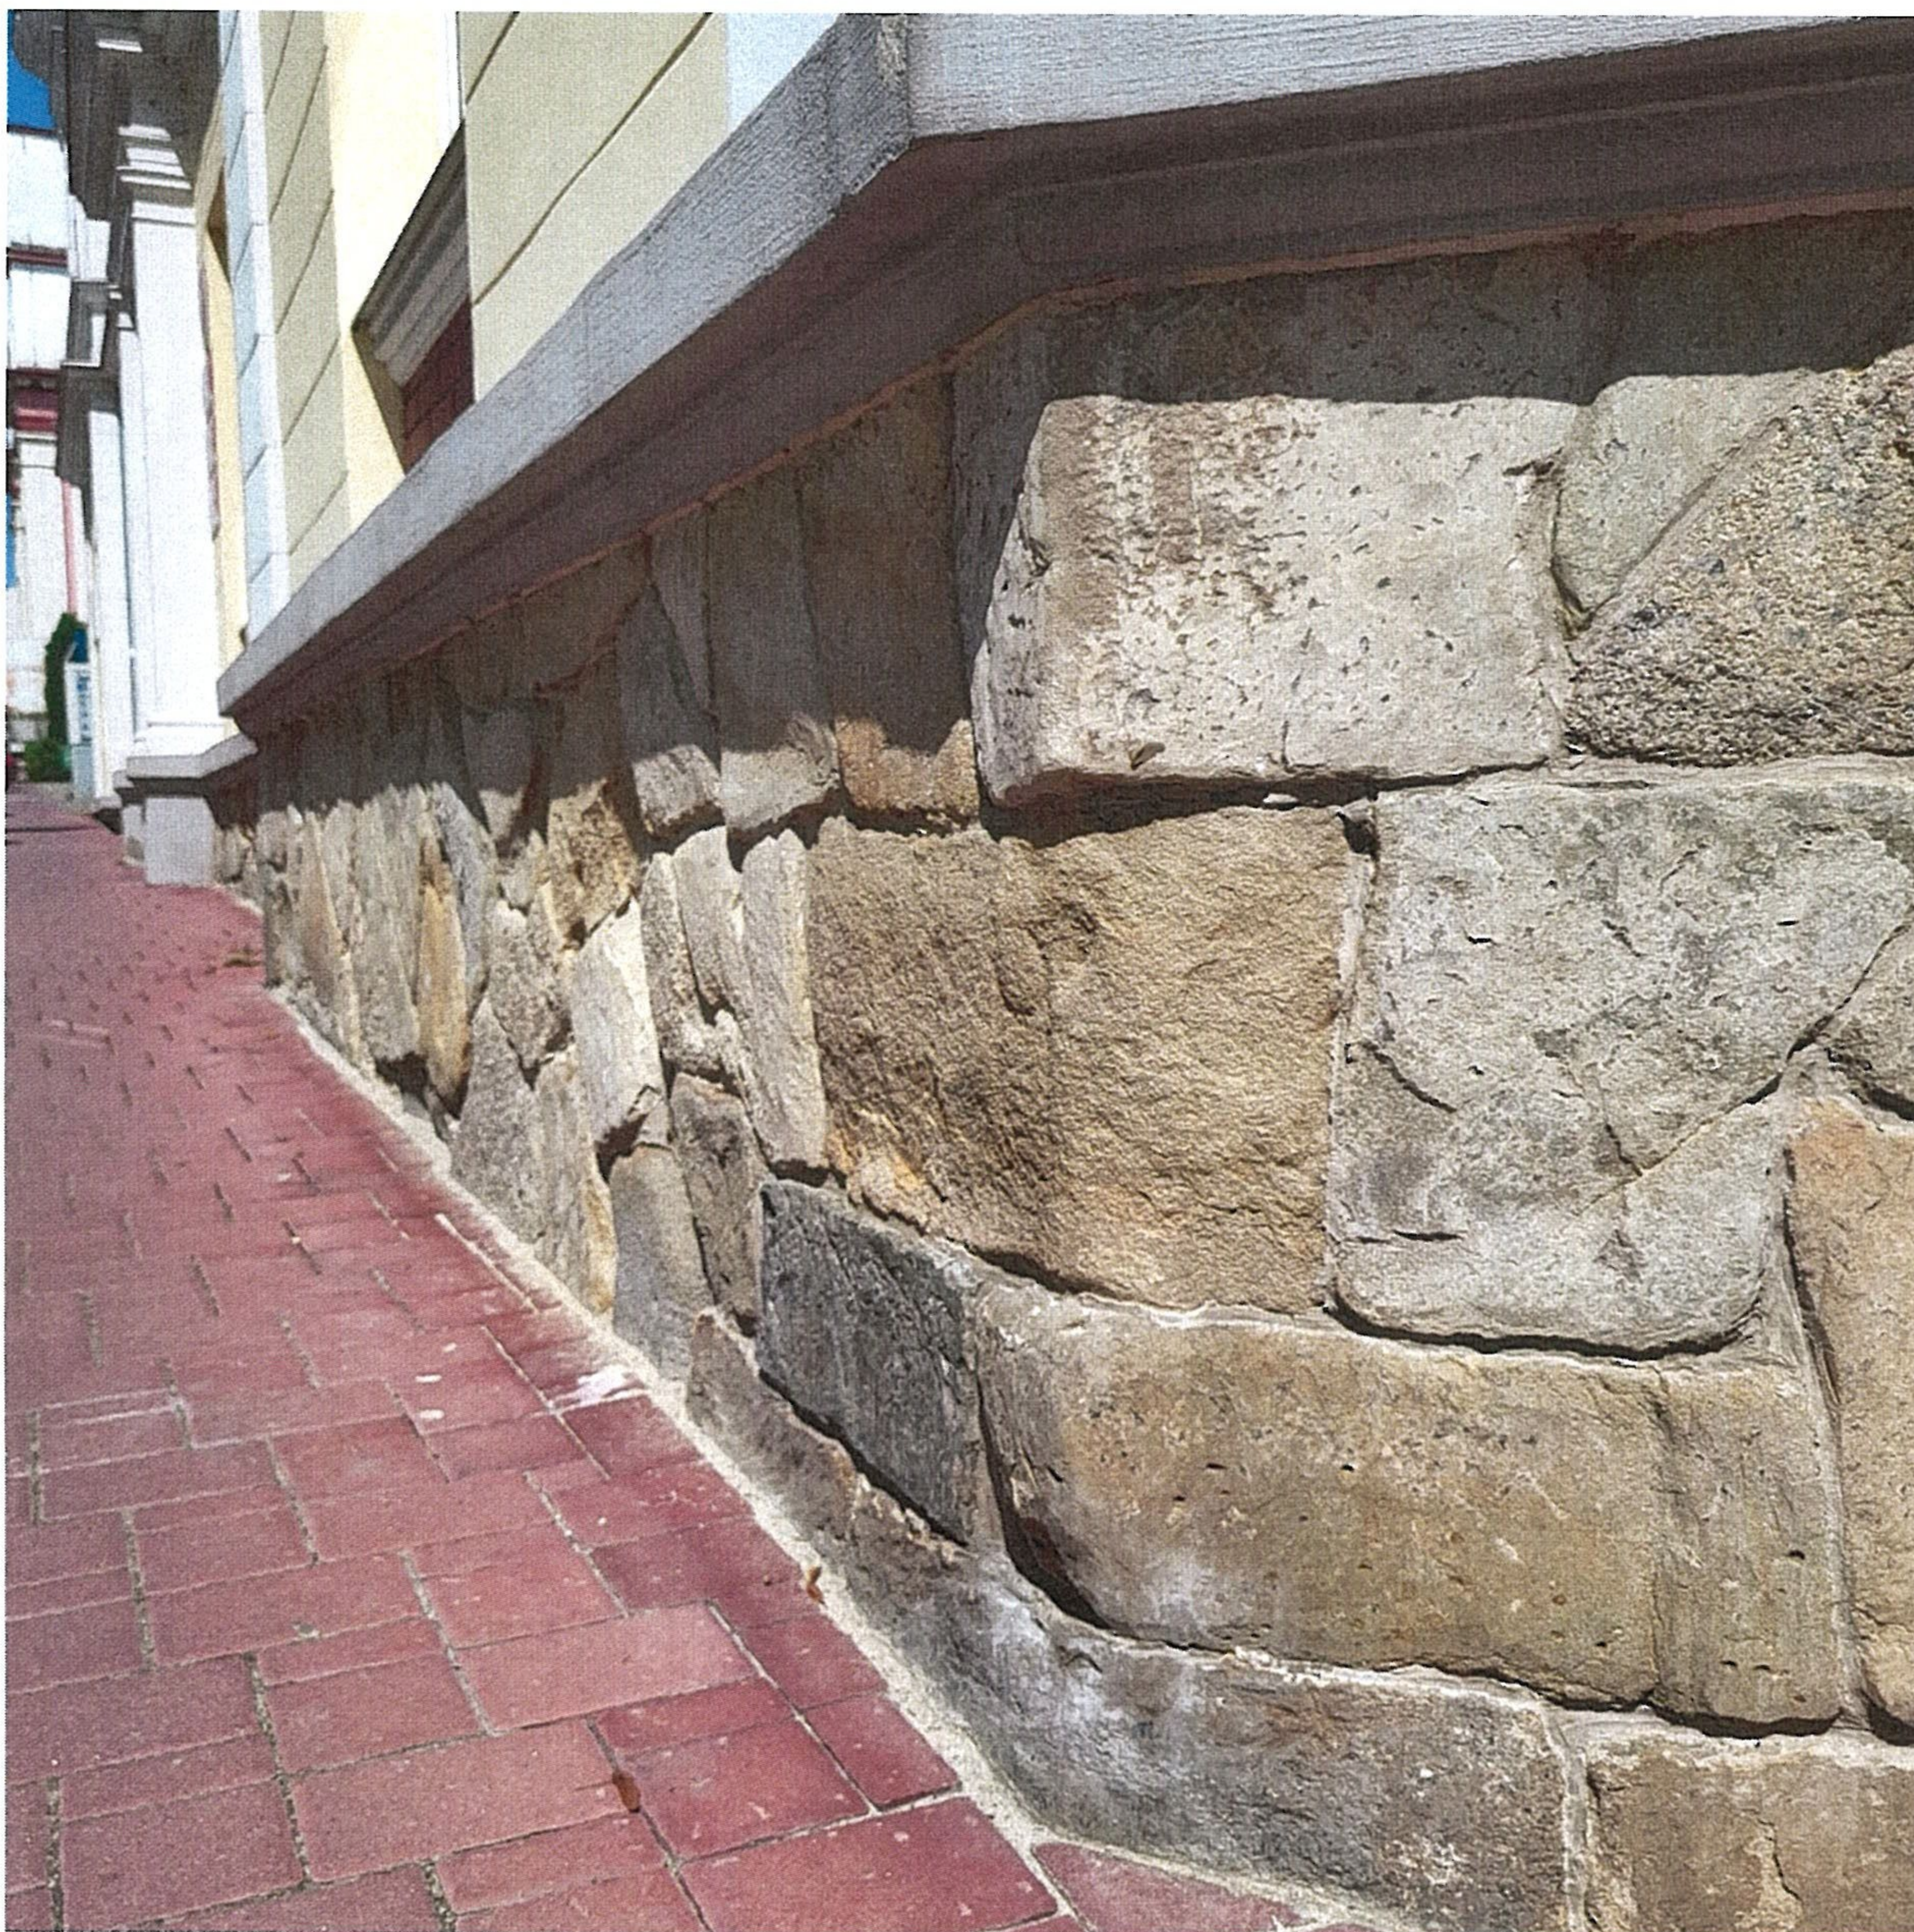
Fot.3. Budynek szkoły - Zespół Jednostek Edukacyjnych Województwa Małopolskiego w Gorlicach - cokół, podmurówka od ulicy Jagiełły.

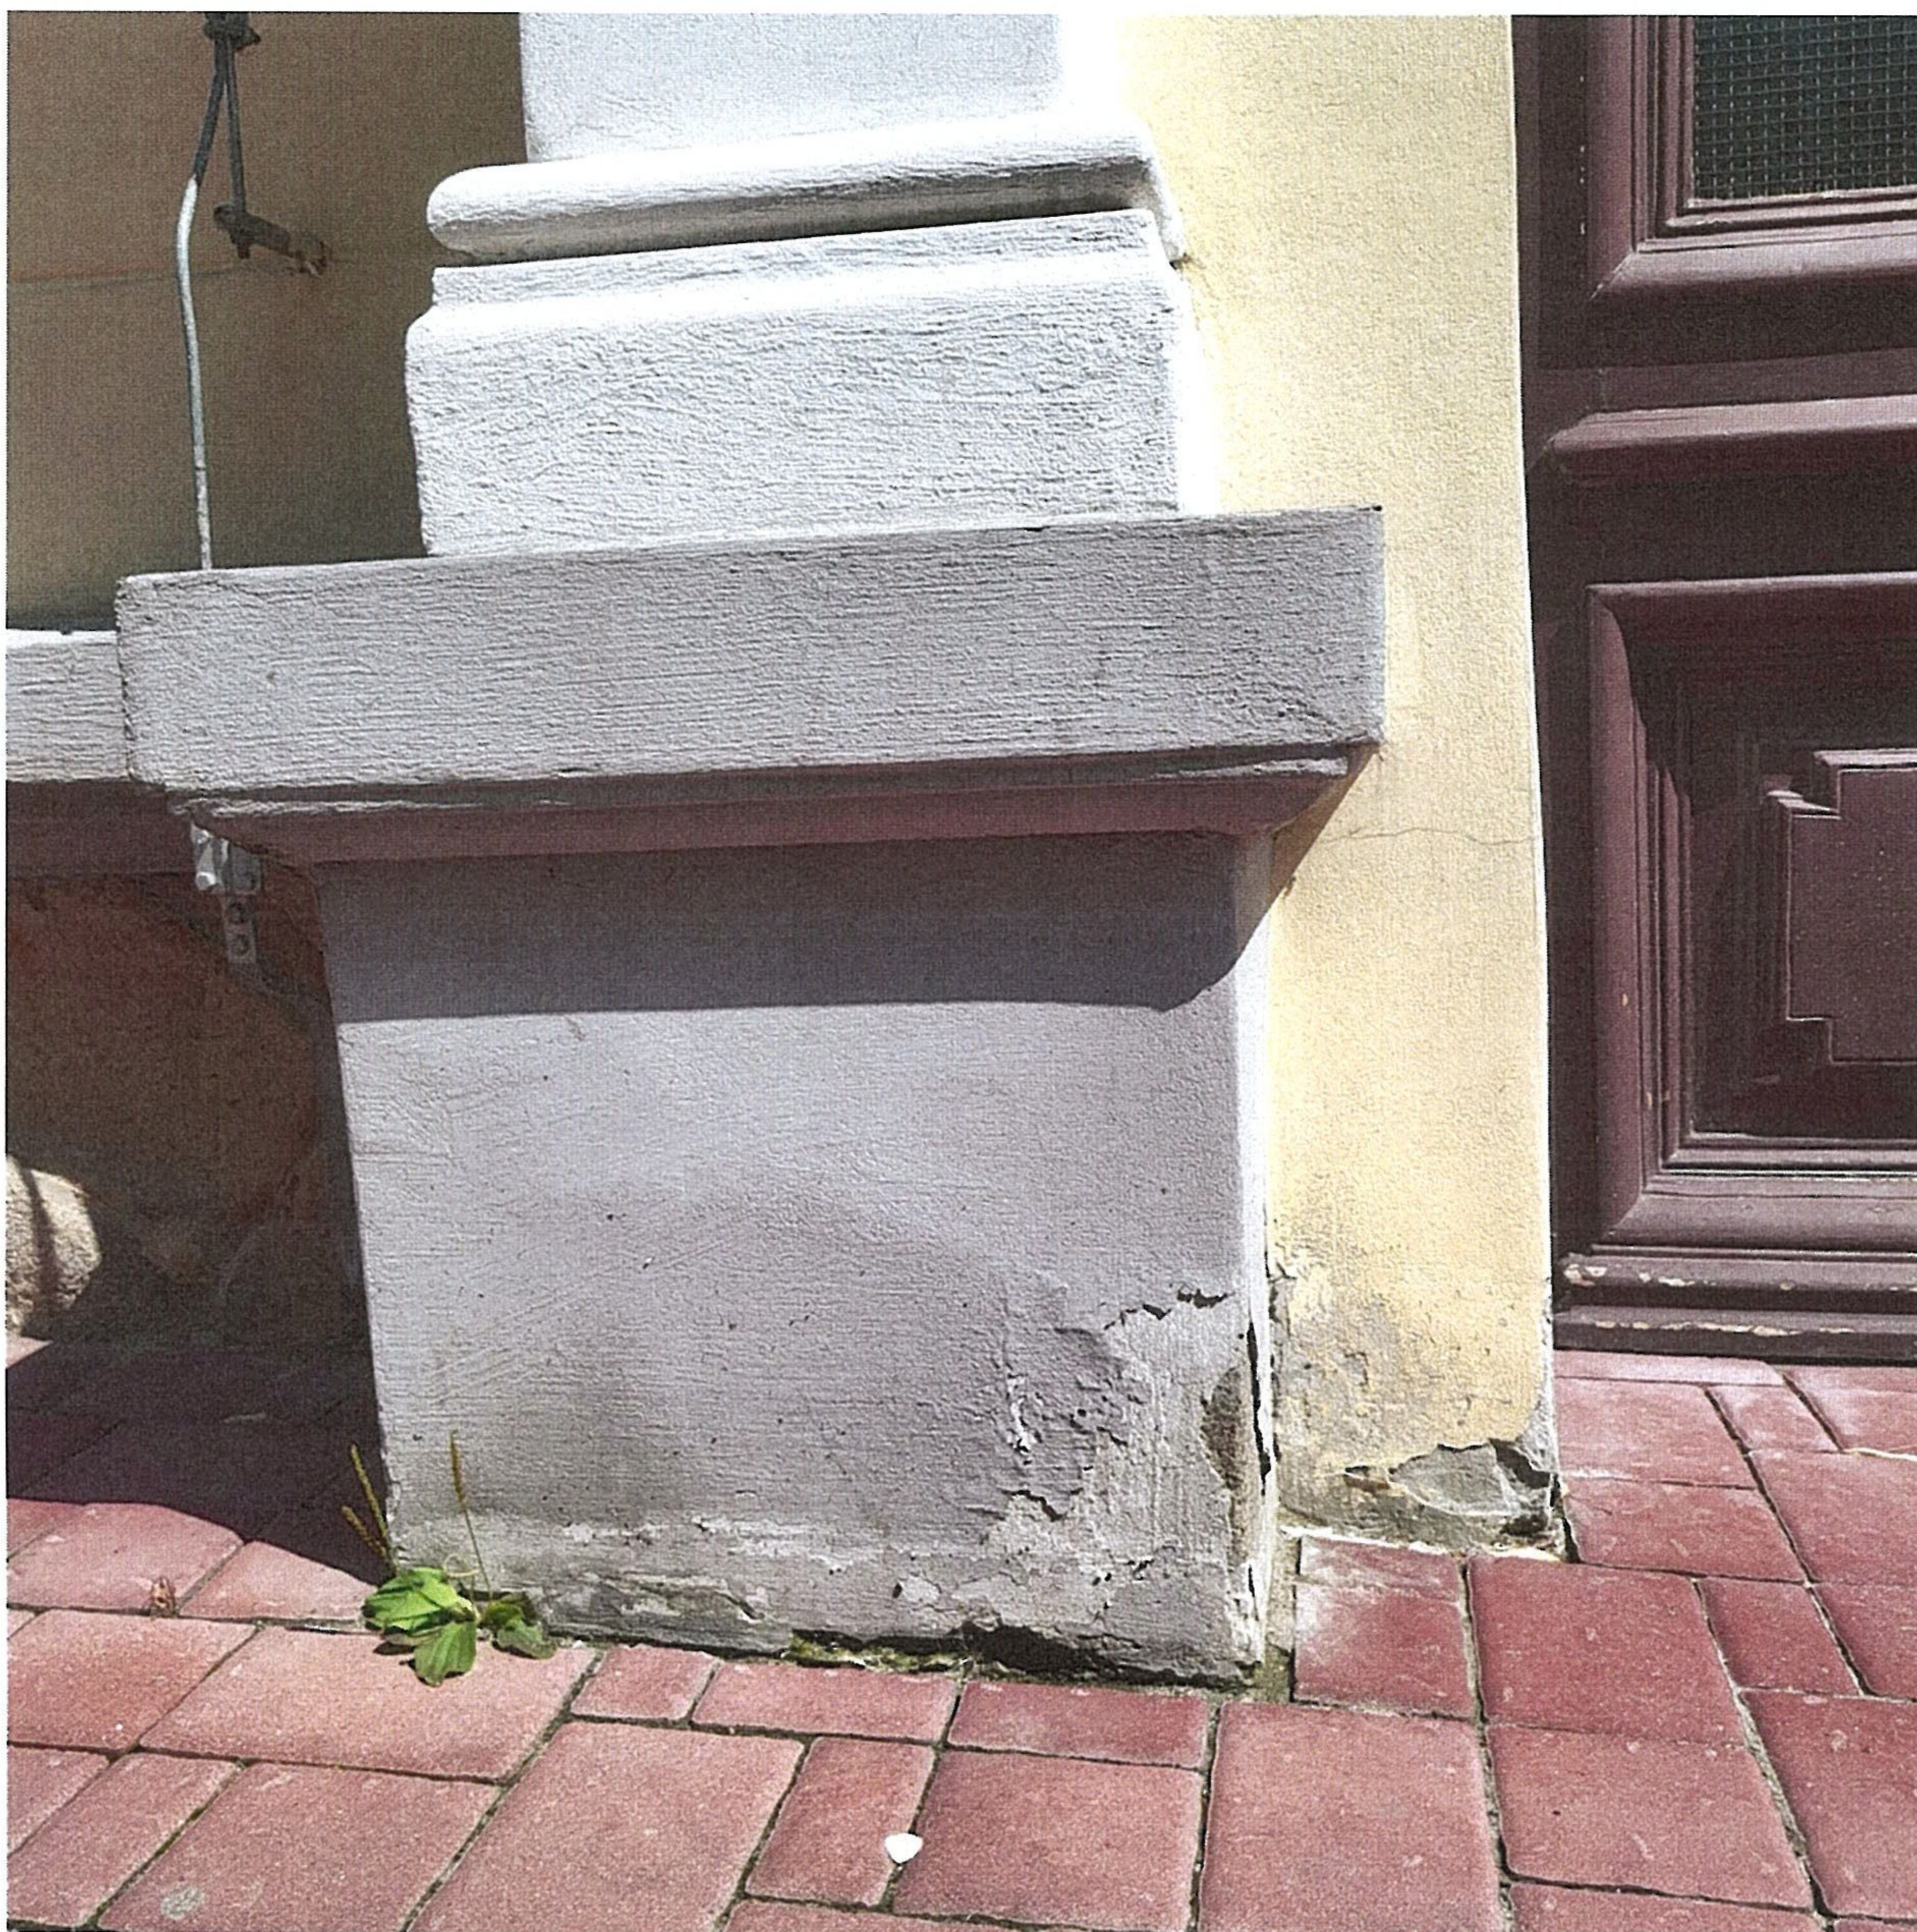
Fot.4. Budynek szkoły - Zespół Jednostek Edukacyjnych Województwa Małopolskiego w Gorlicach - fragment dolnej partii portalu w pasie cokołu - od ulicy Jagiełły.

W trakcie prac przy renowacji podmurówki proponuje się odsłonięcie dolnej partii portalu – w ciągu podmurówki – fot. 4, str. ....

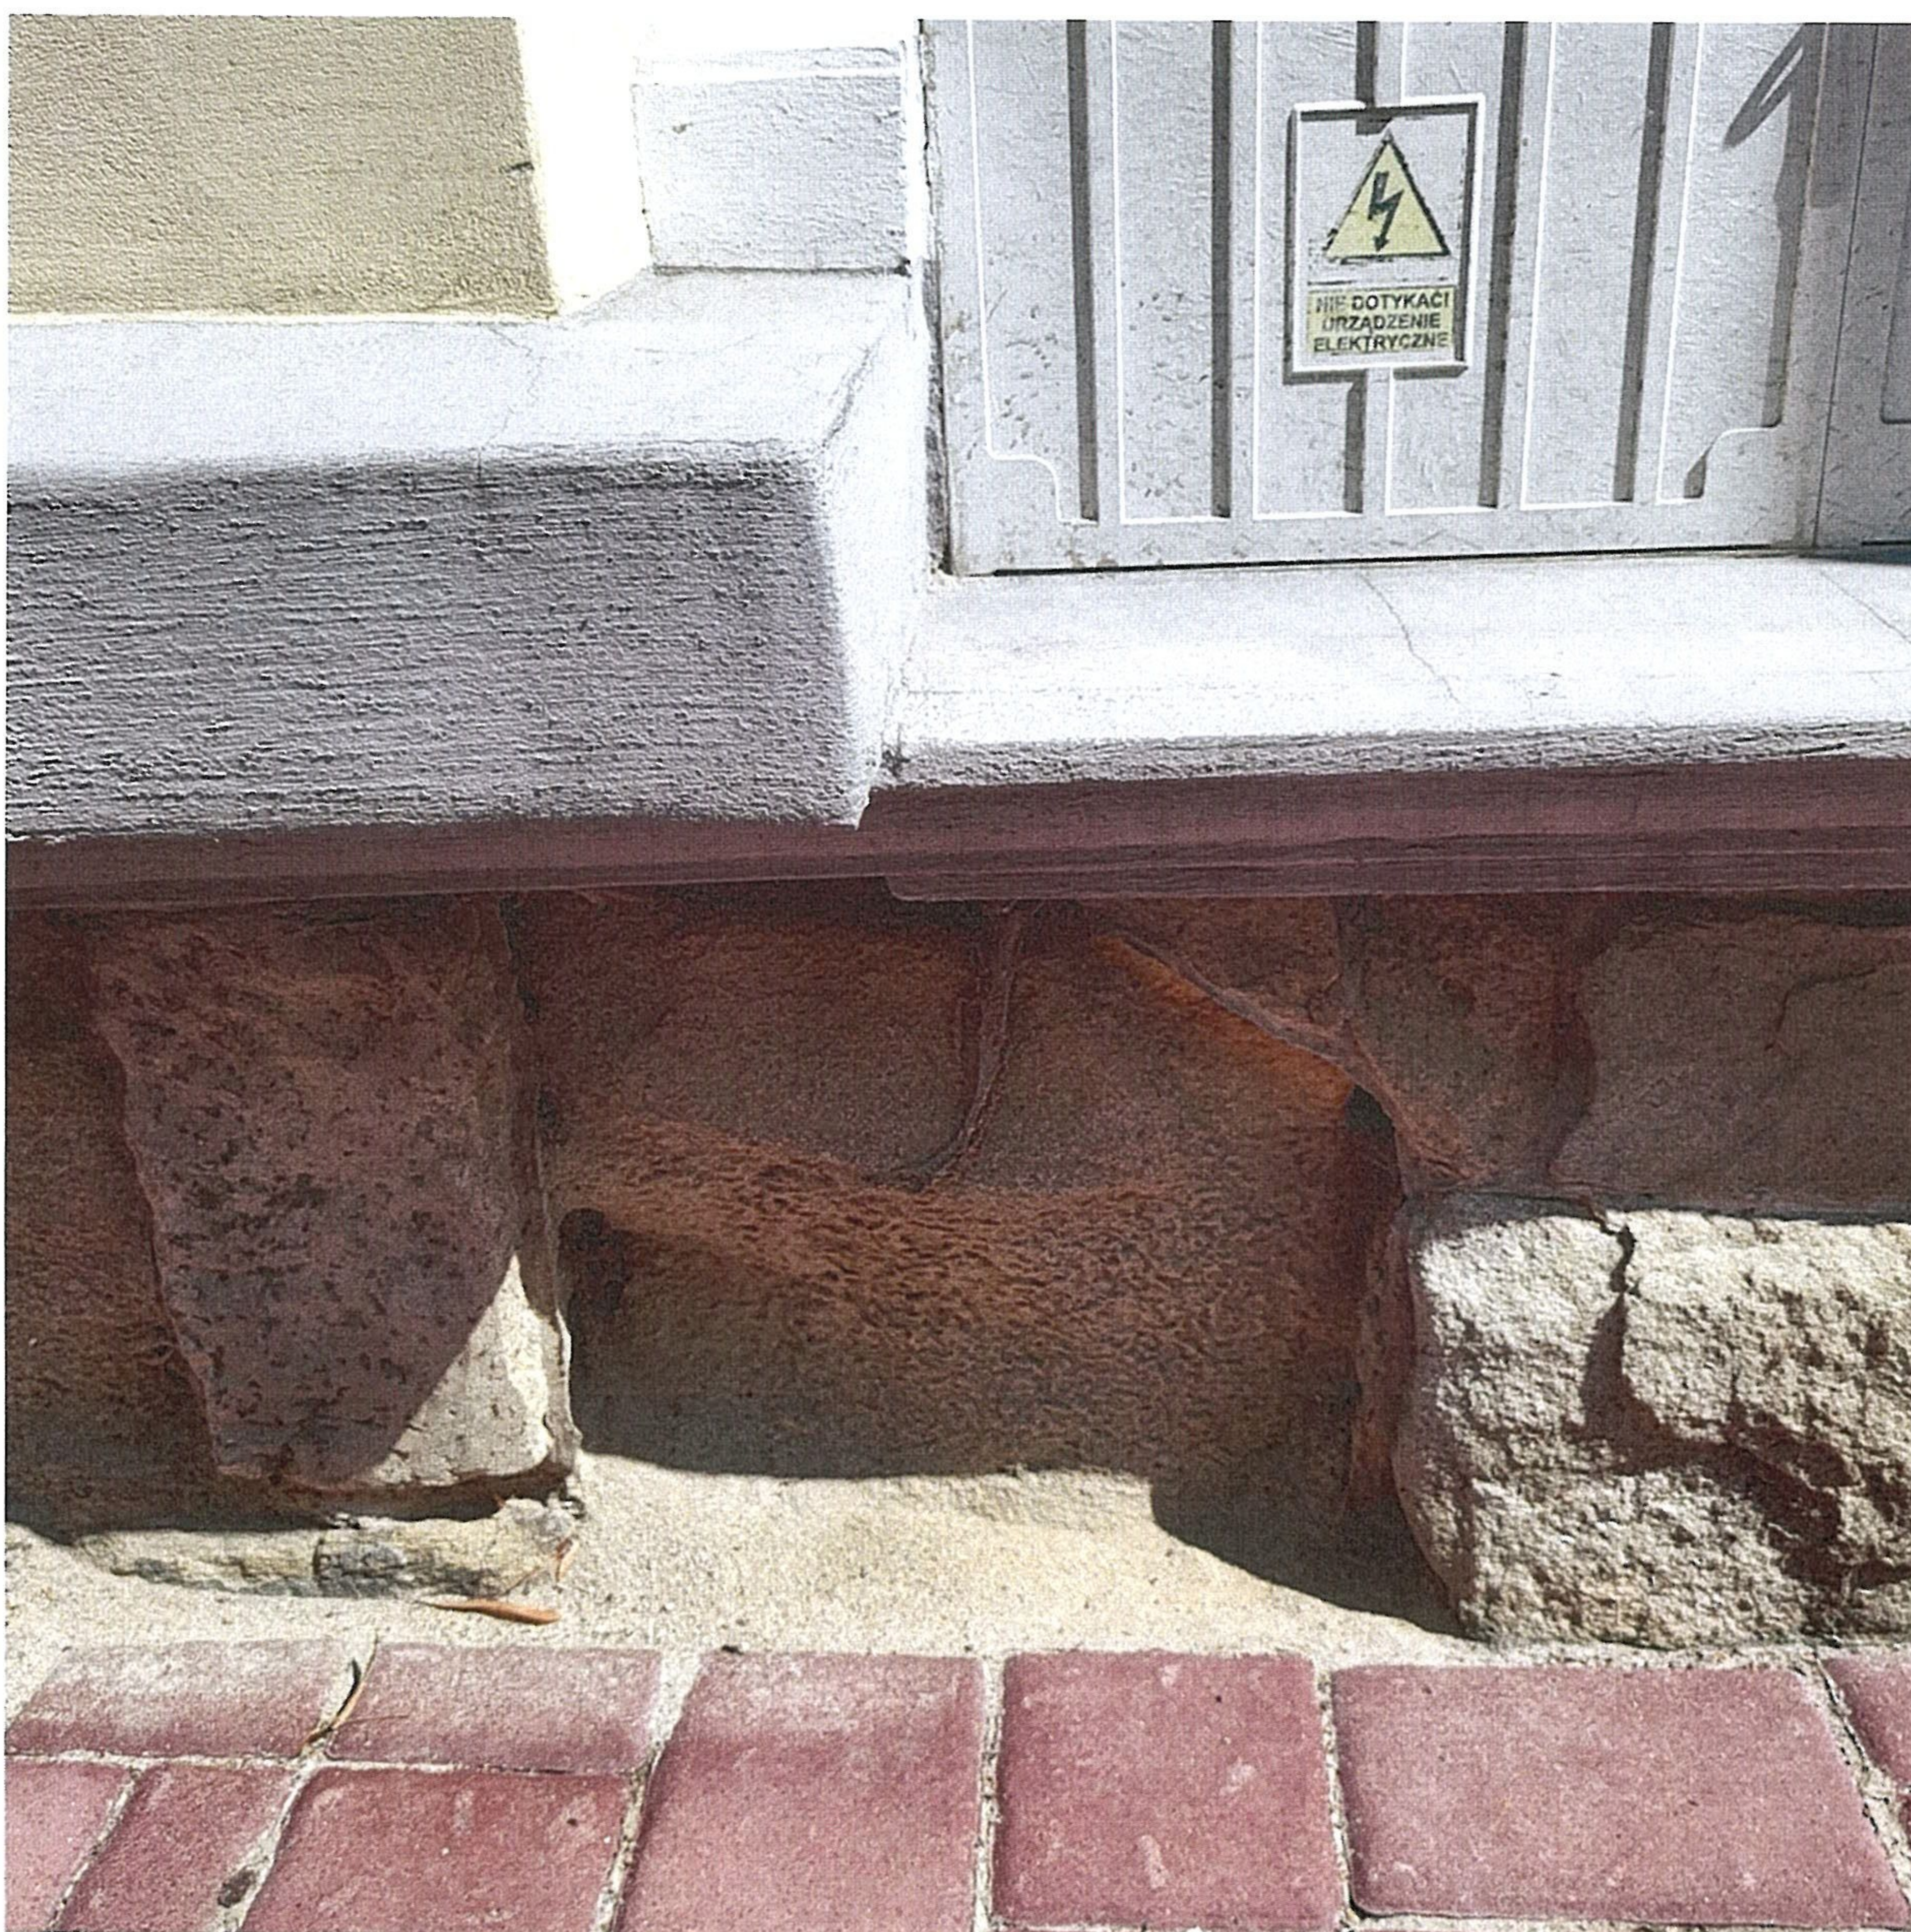
Fot.5. Budynek szkoły - Zespół Jednostek Edukacyjnych Województwa Małopolskiego w Gorlicach - fragment cokołu, podmurówki - od ulicy Jagiełły.

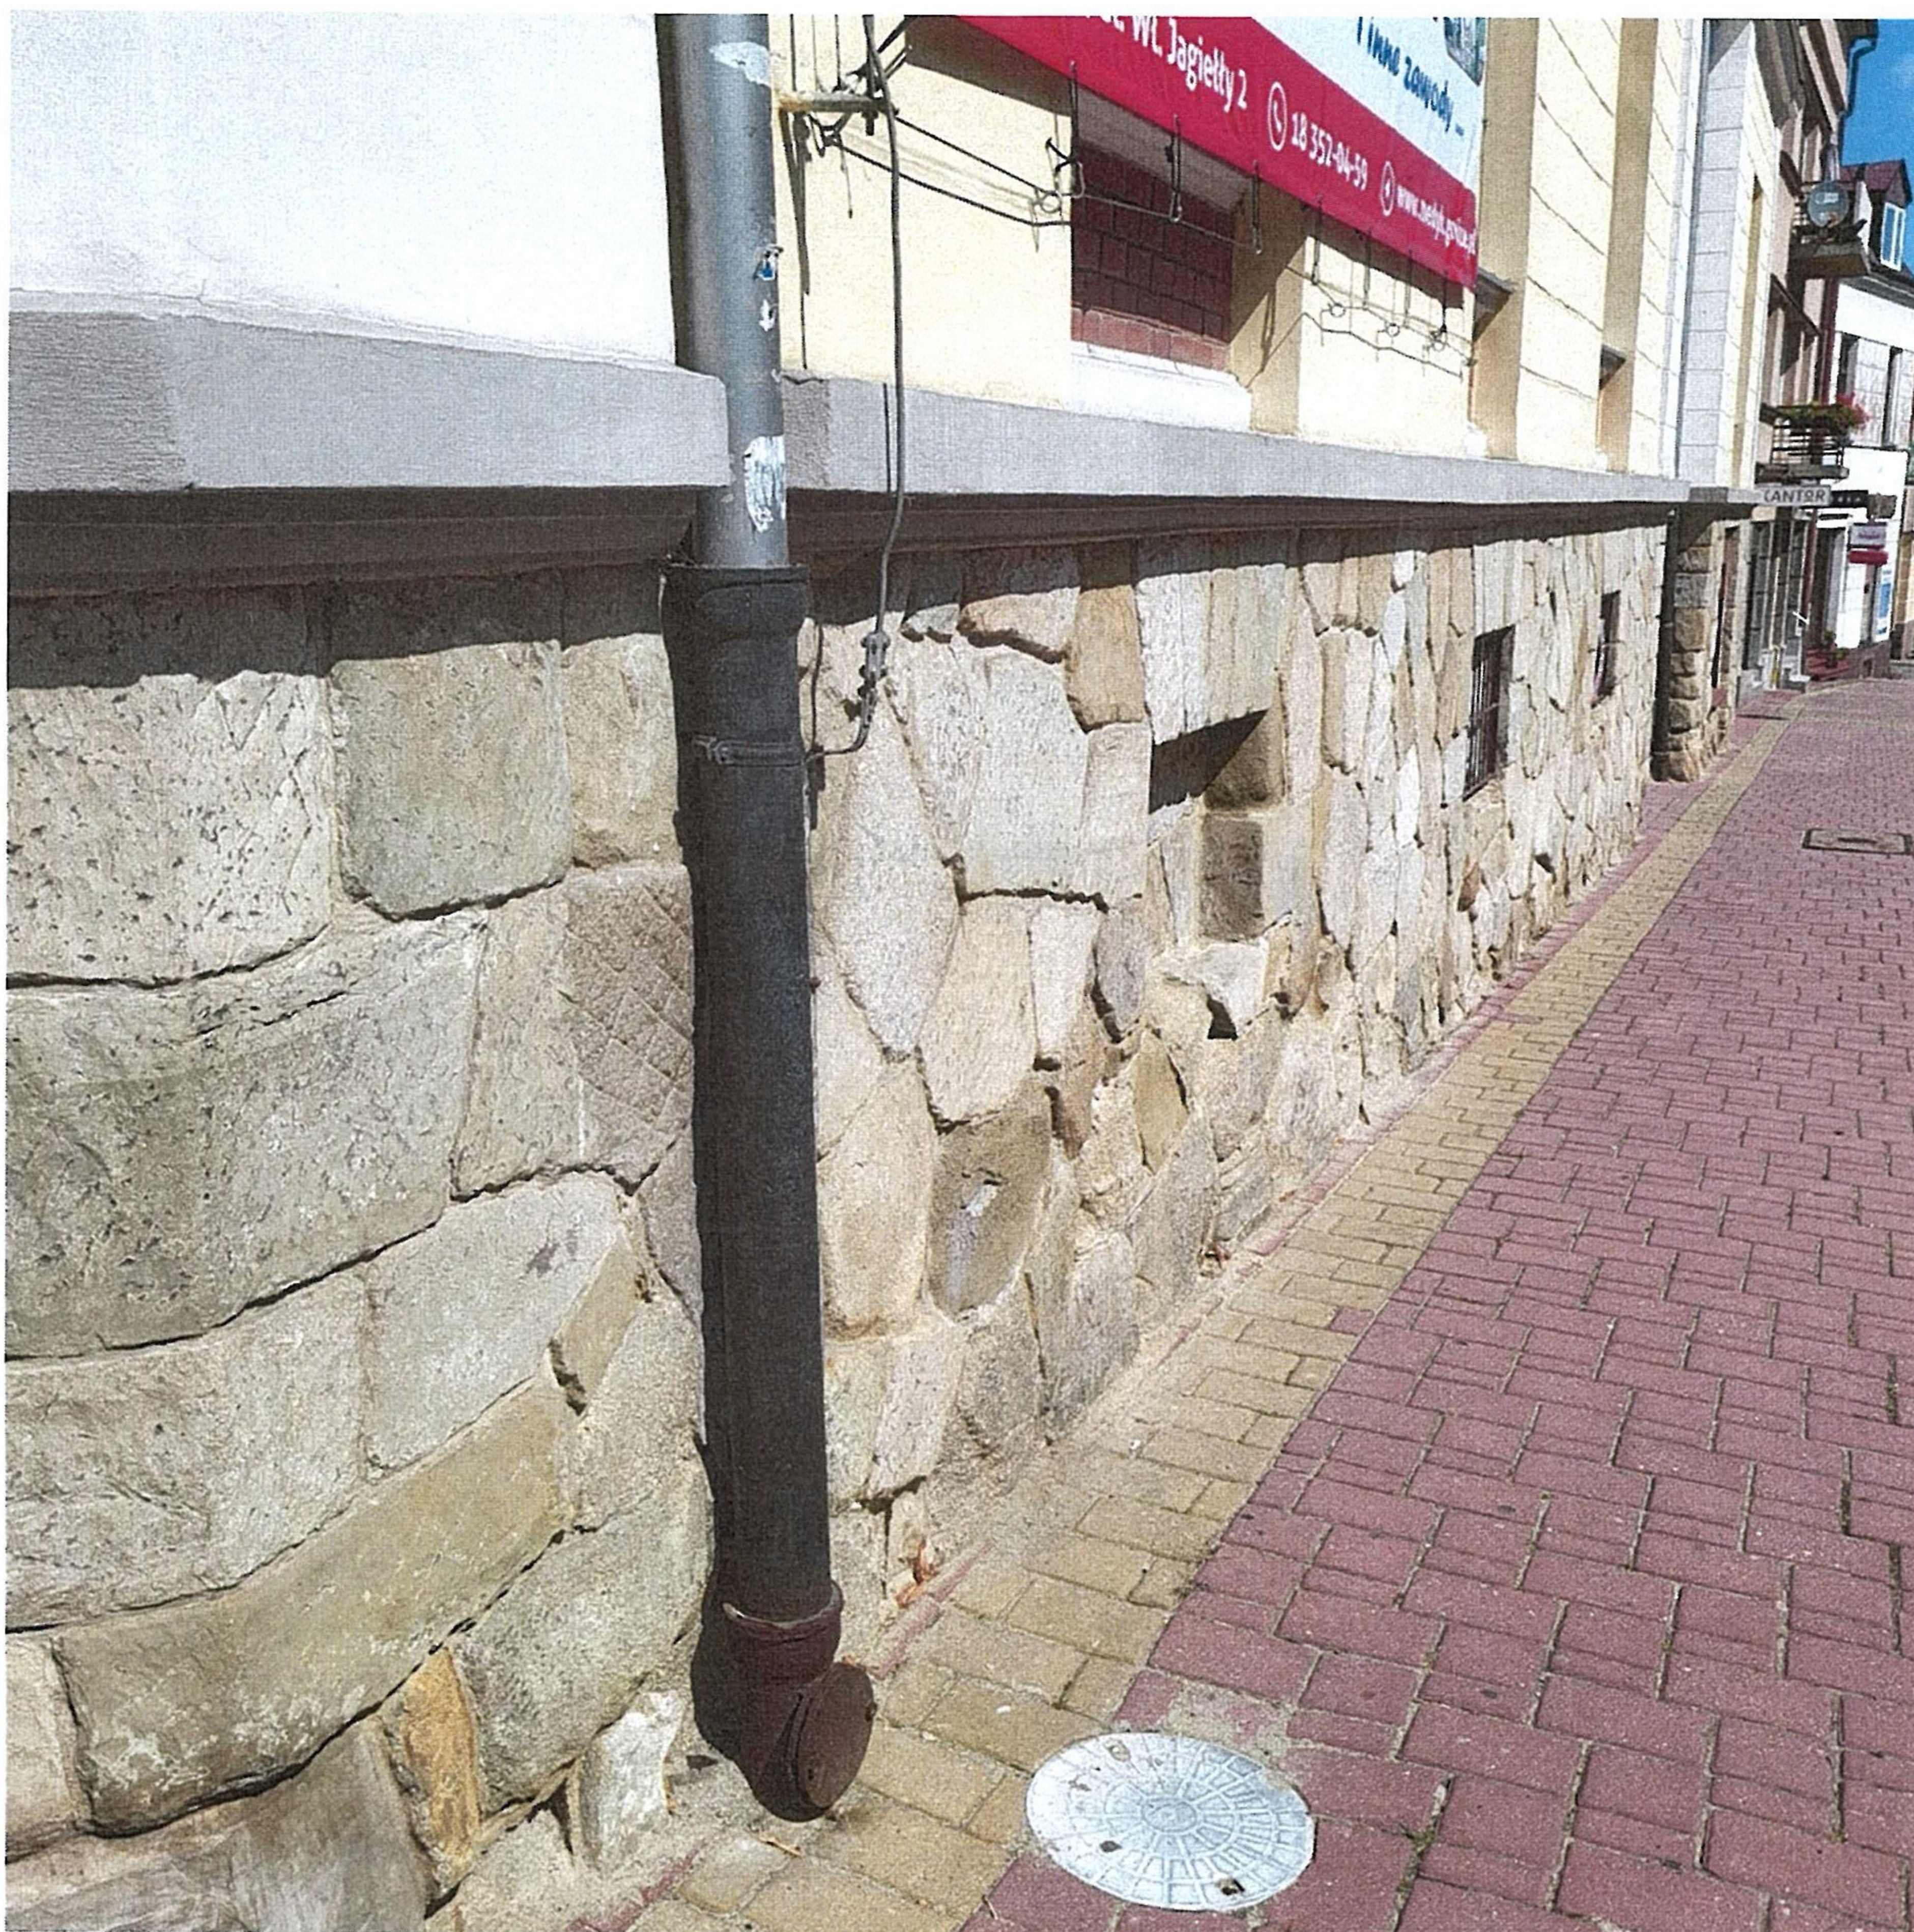
Fot.6. Budynek szkoły - Zespół Jednostek Edukacyjnych Województwa Małopolskiego w Gorlicach - cokół, podmurówka - od ulicy 3-go Maja.
