## PROGRAM KONSERWATORSKI

### RENOWACJA I KONSERWACJA

#### podmurówki budynku szkoły zlokalizowanej przy ulicy Jagiełły 2 w Gorlicach

## DOKUMENTACJA FOTOGRAFICZNA – sierpień 2025 r.

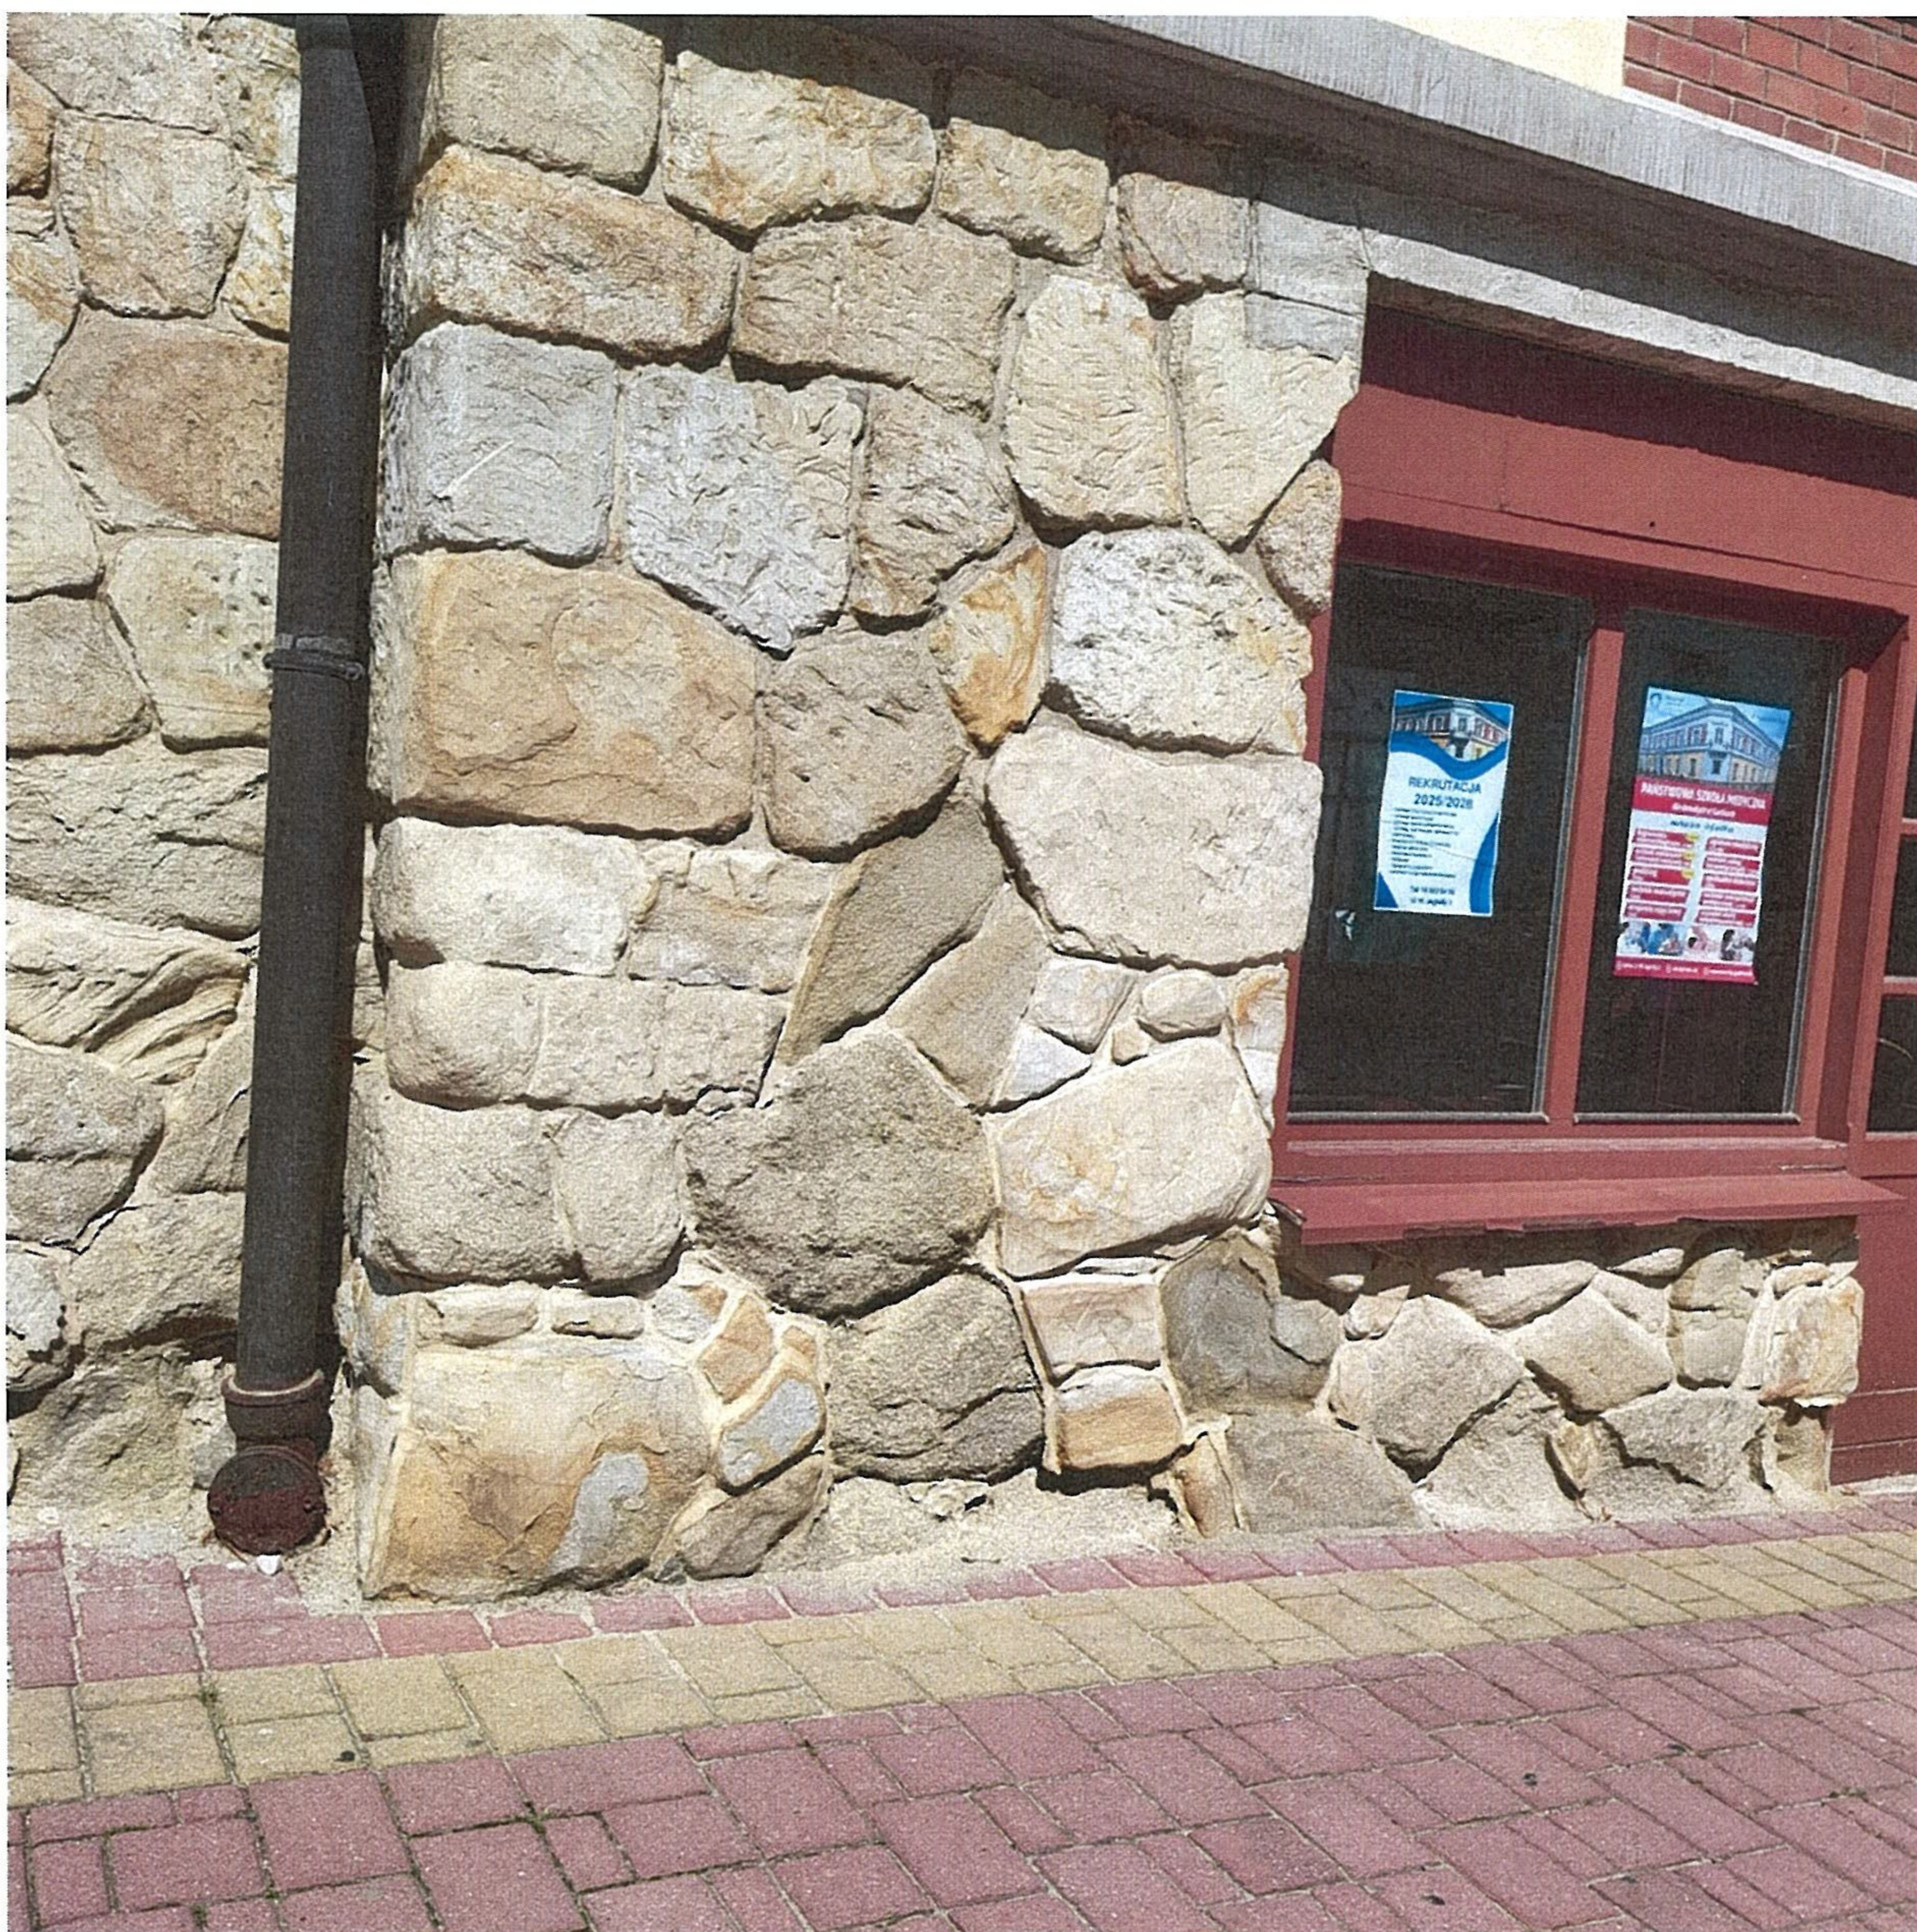
Fot.7. Budynek szkoły - Zespół Jednostek Edukacyjnych Województwa Małopolskiego w Gorlicach - fragment cokołu, podmurówki - od ulicy 3-go Maja.

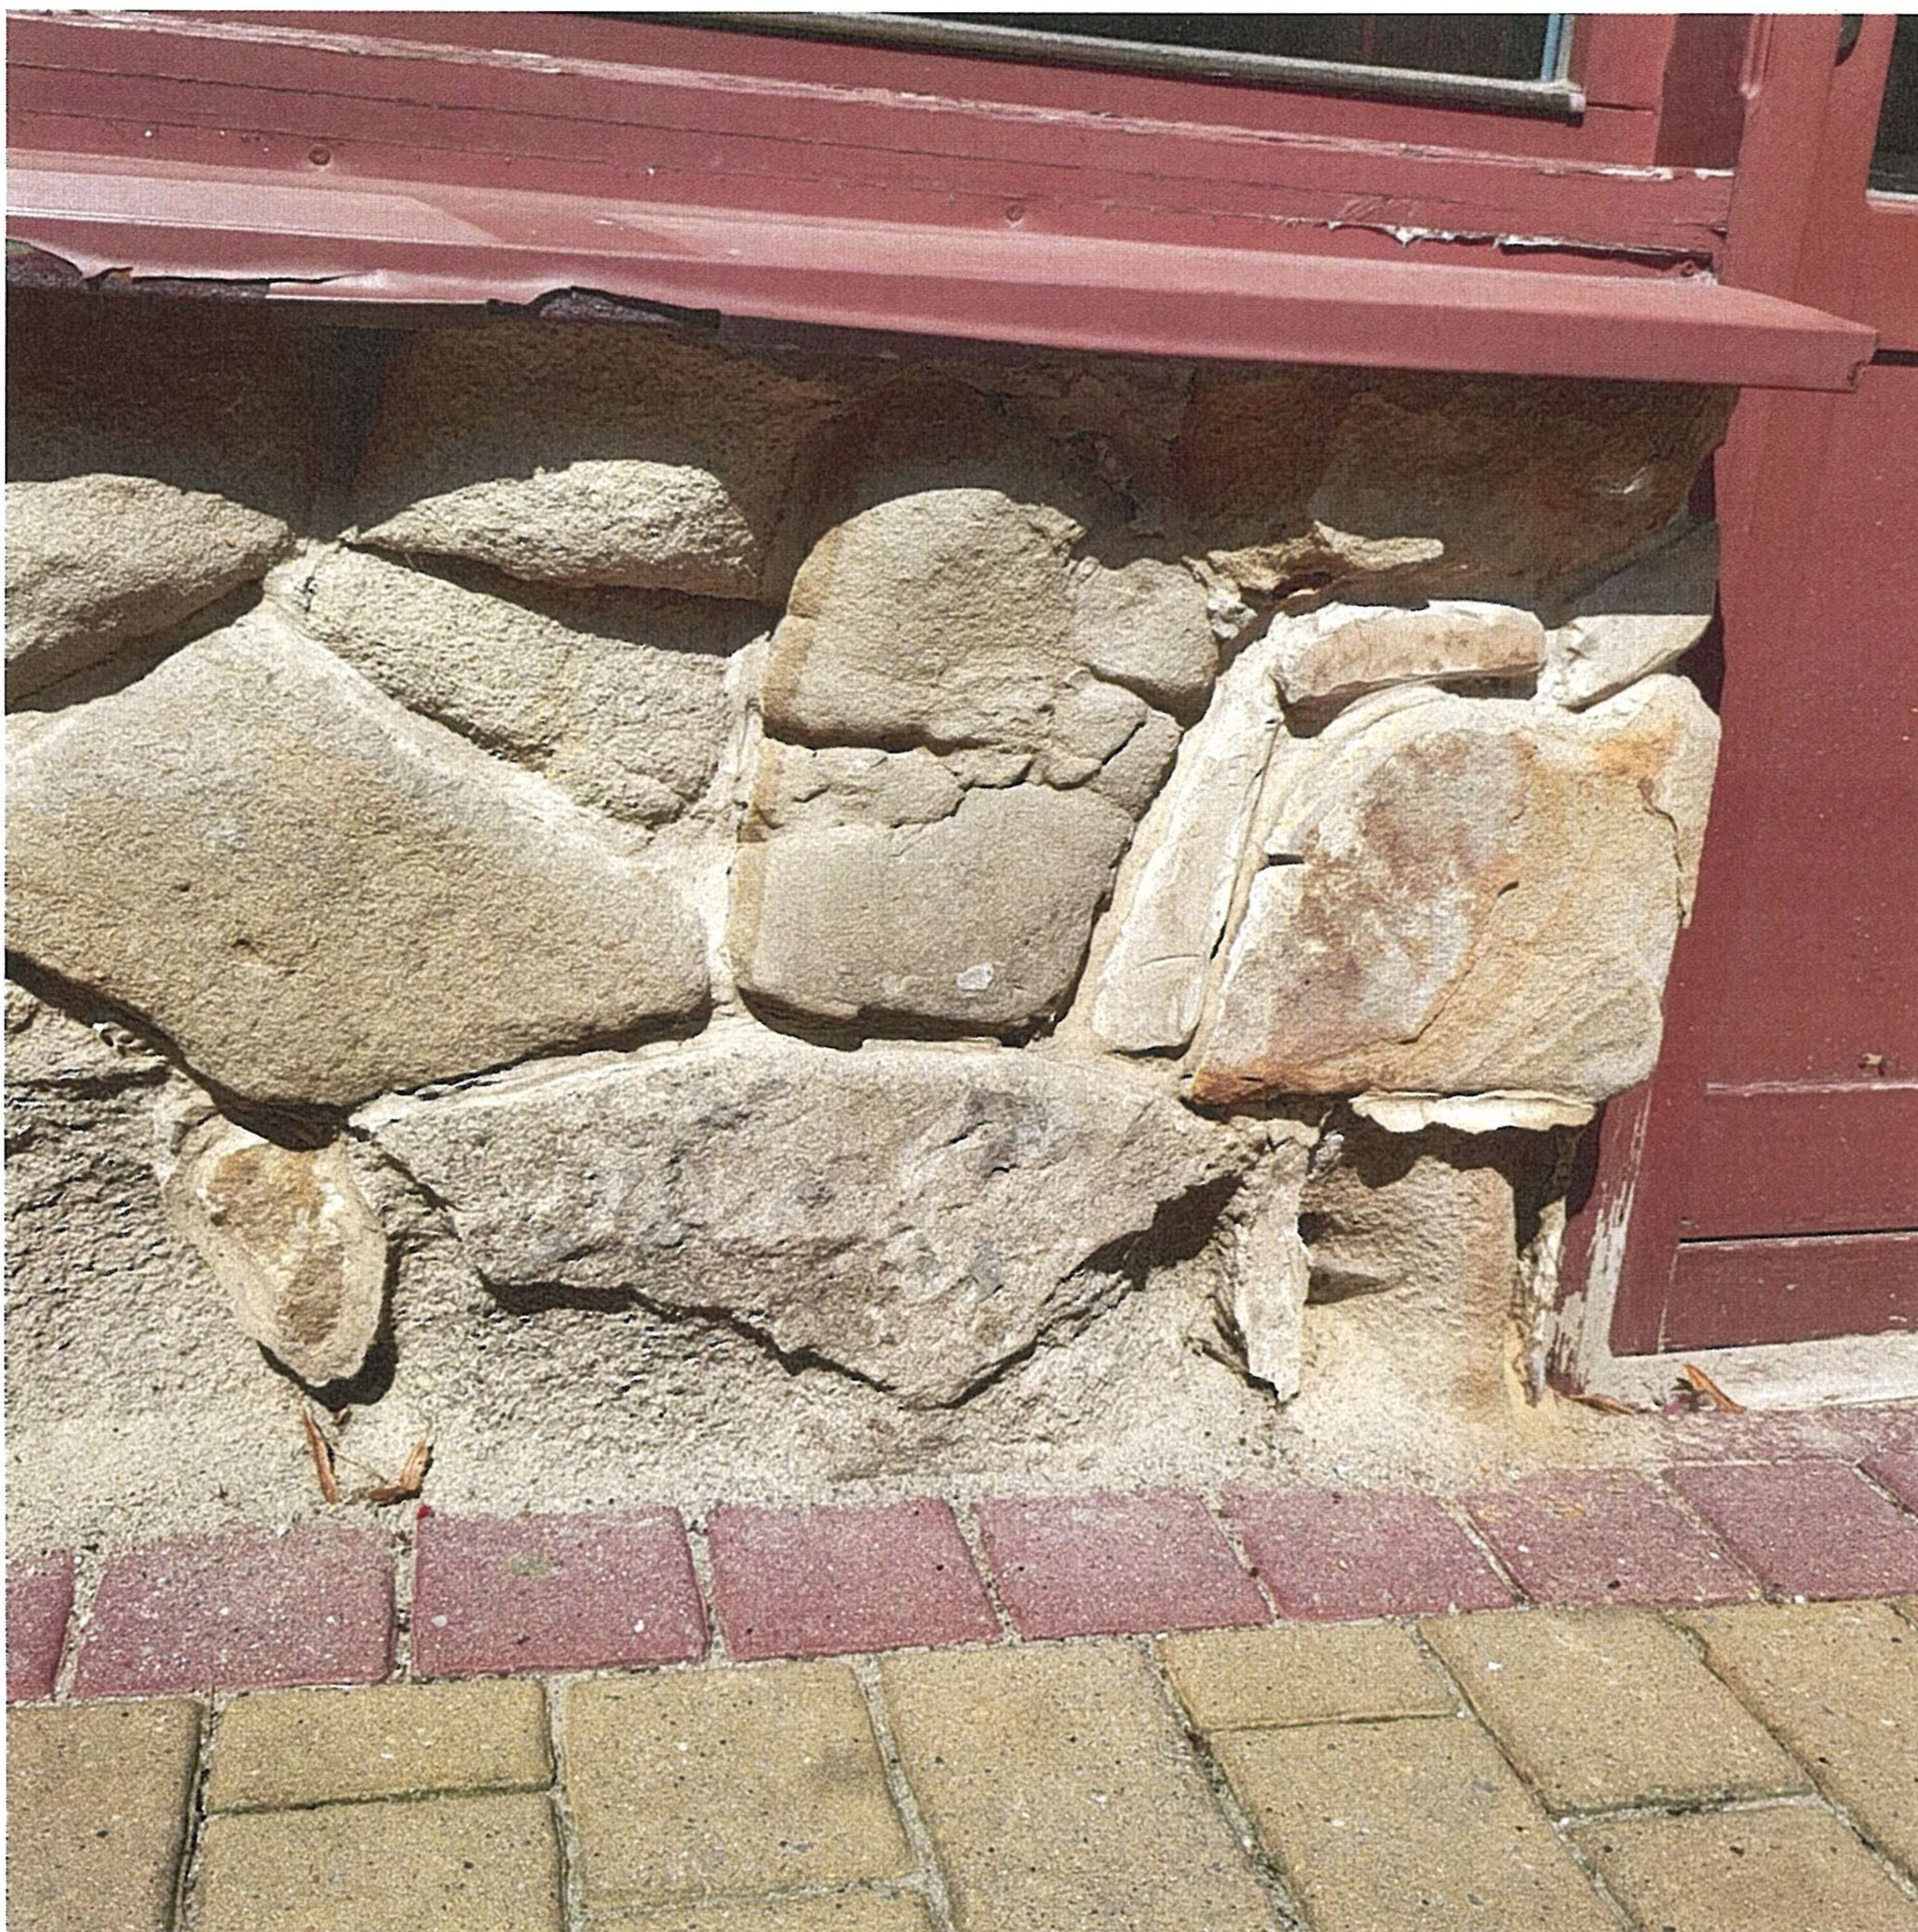
Fot.8. Budynek szkoły - Zespół Jednostek Edukacyjnych Województwa Małopolskiego w Gorlicach - fragment cokołu, podmurówki - od ulicy 3-go Maja.

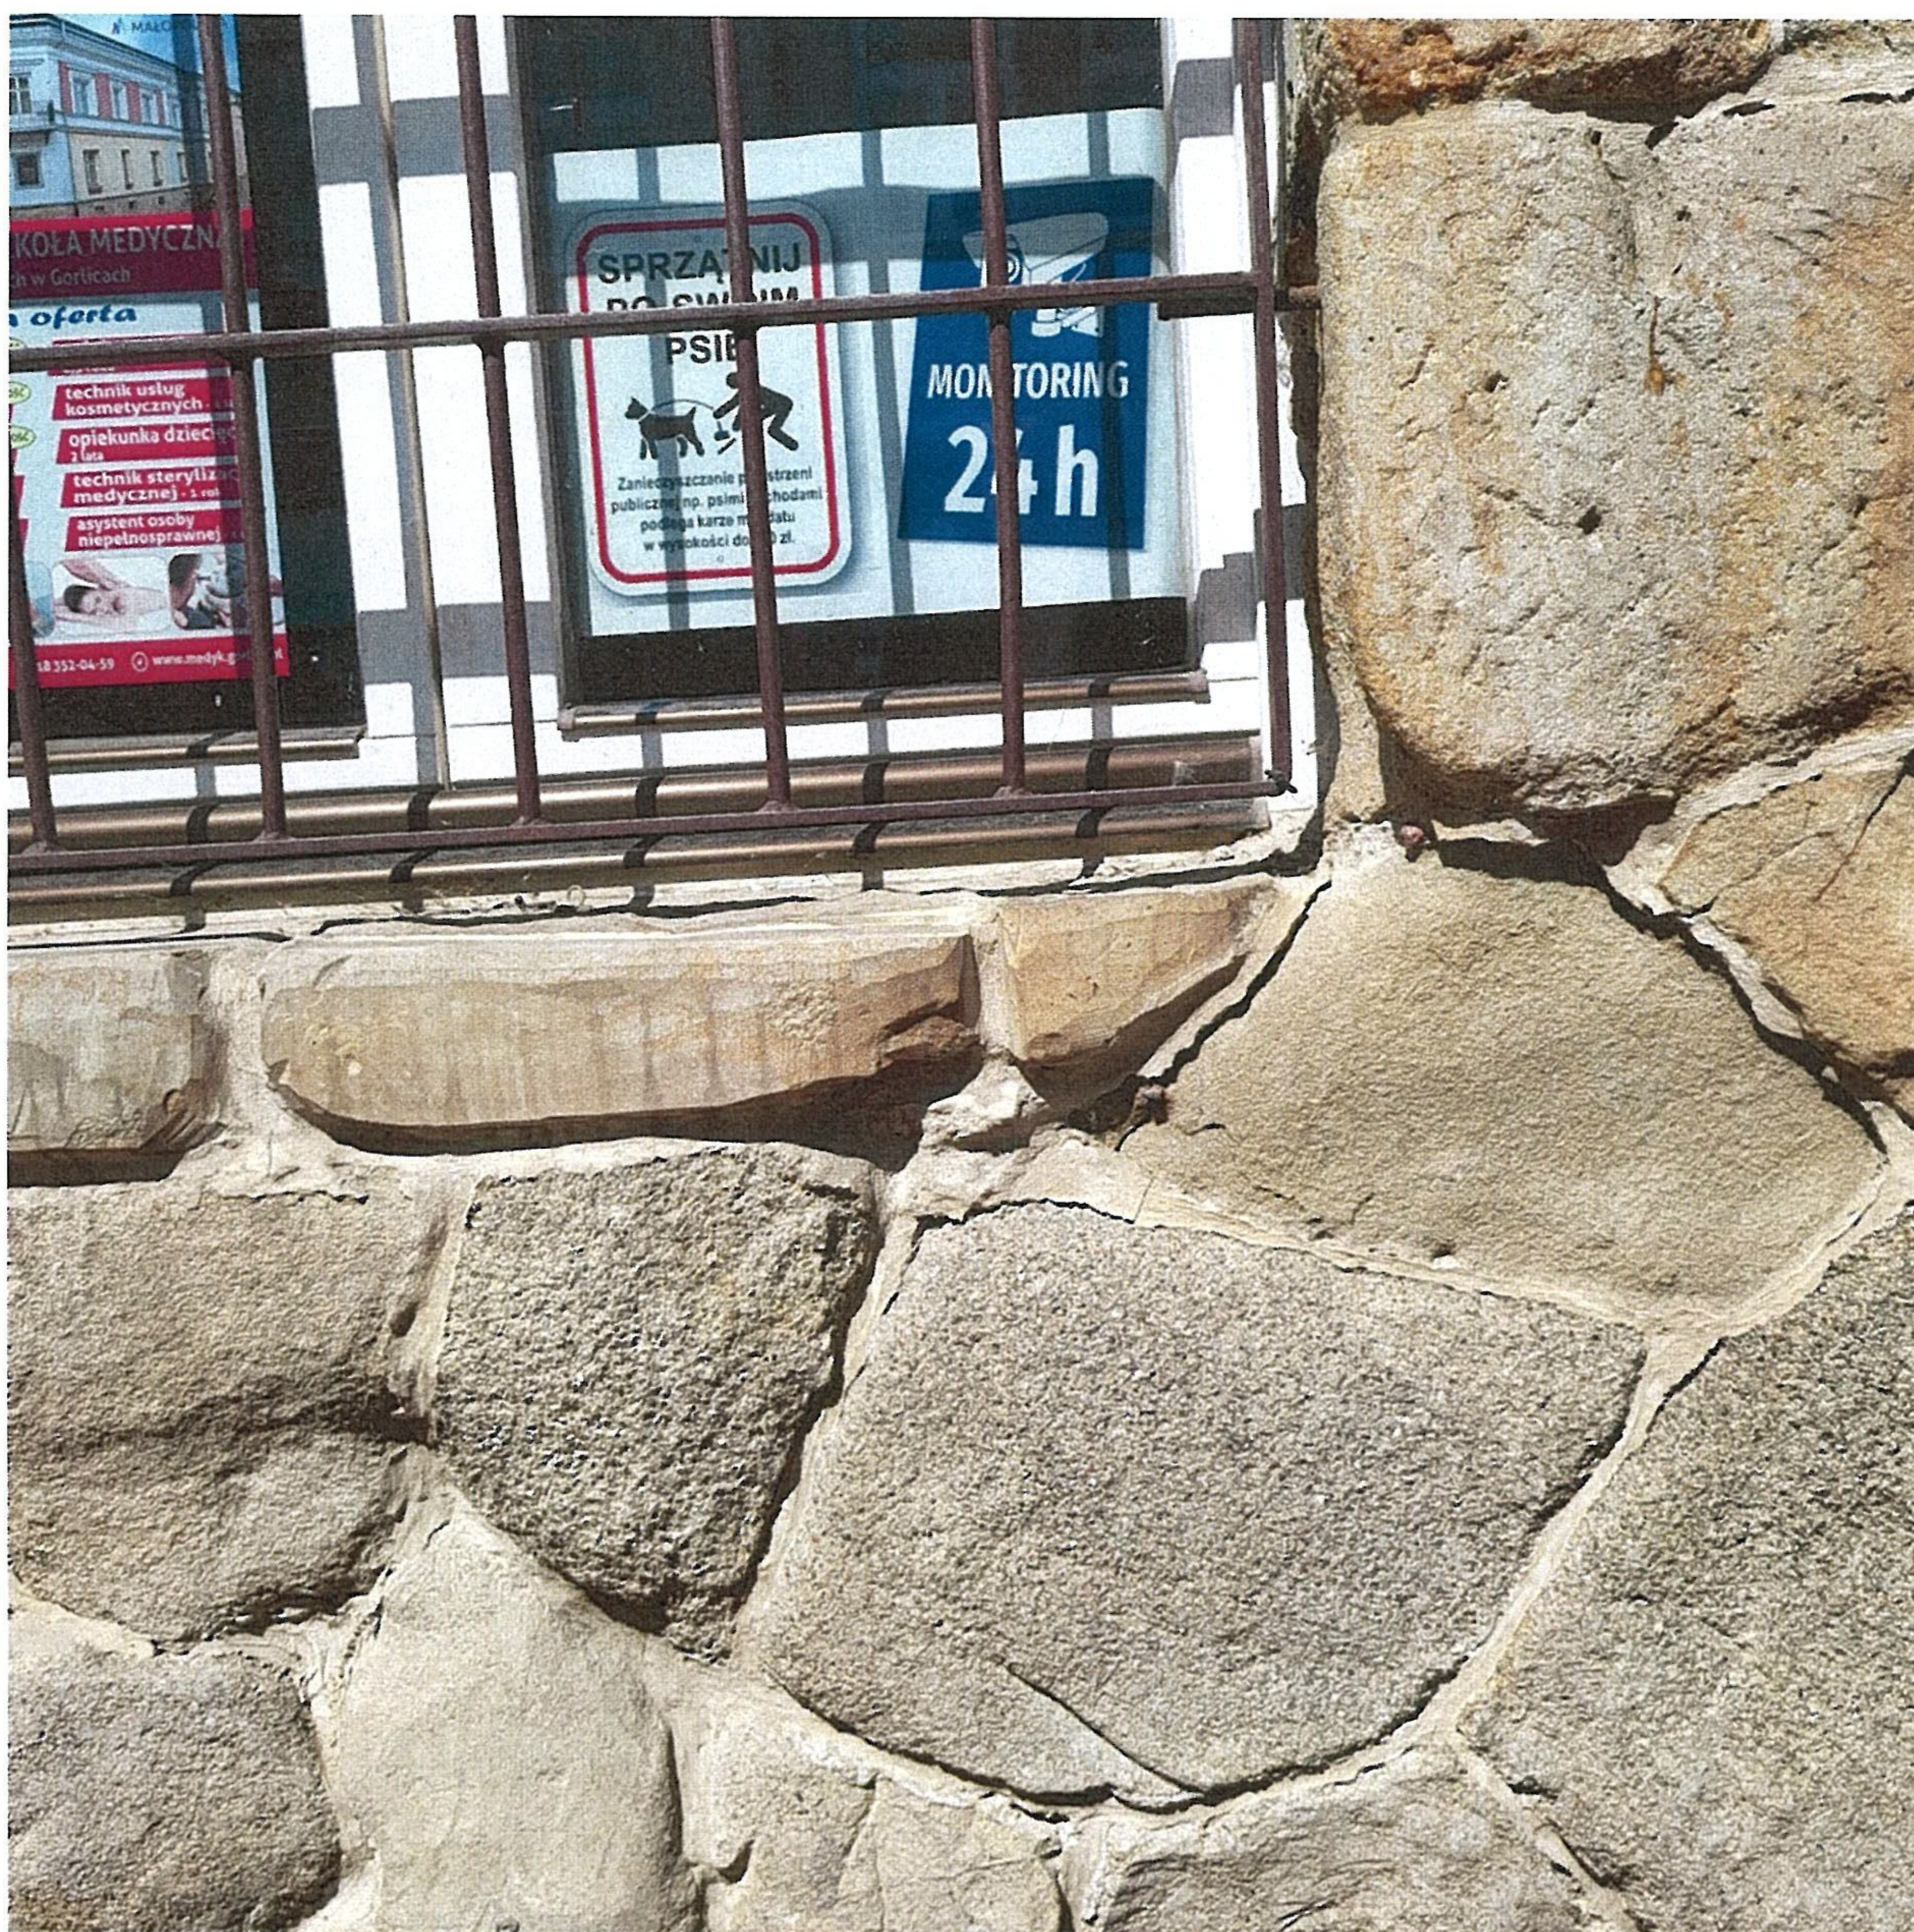
Fot.9. Budynek szkoły - Zespół Jednostek Edukacyjnych Województwa Małopolskiego w Gorlicach - fragment cokołu, podmurówki - od ulicy 3-go Maja.

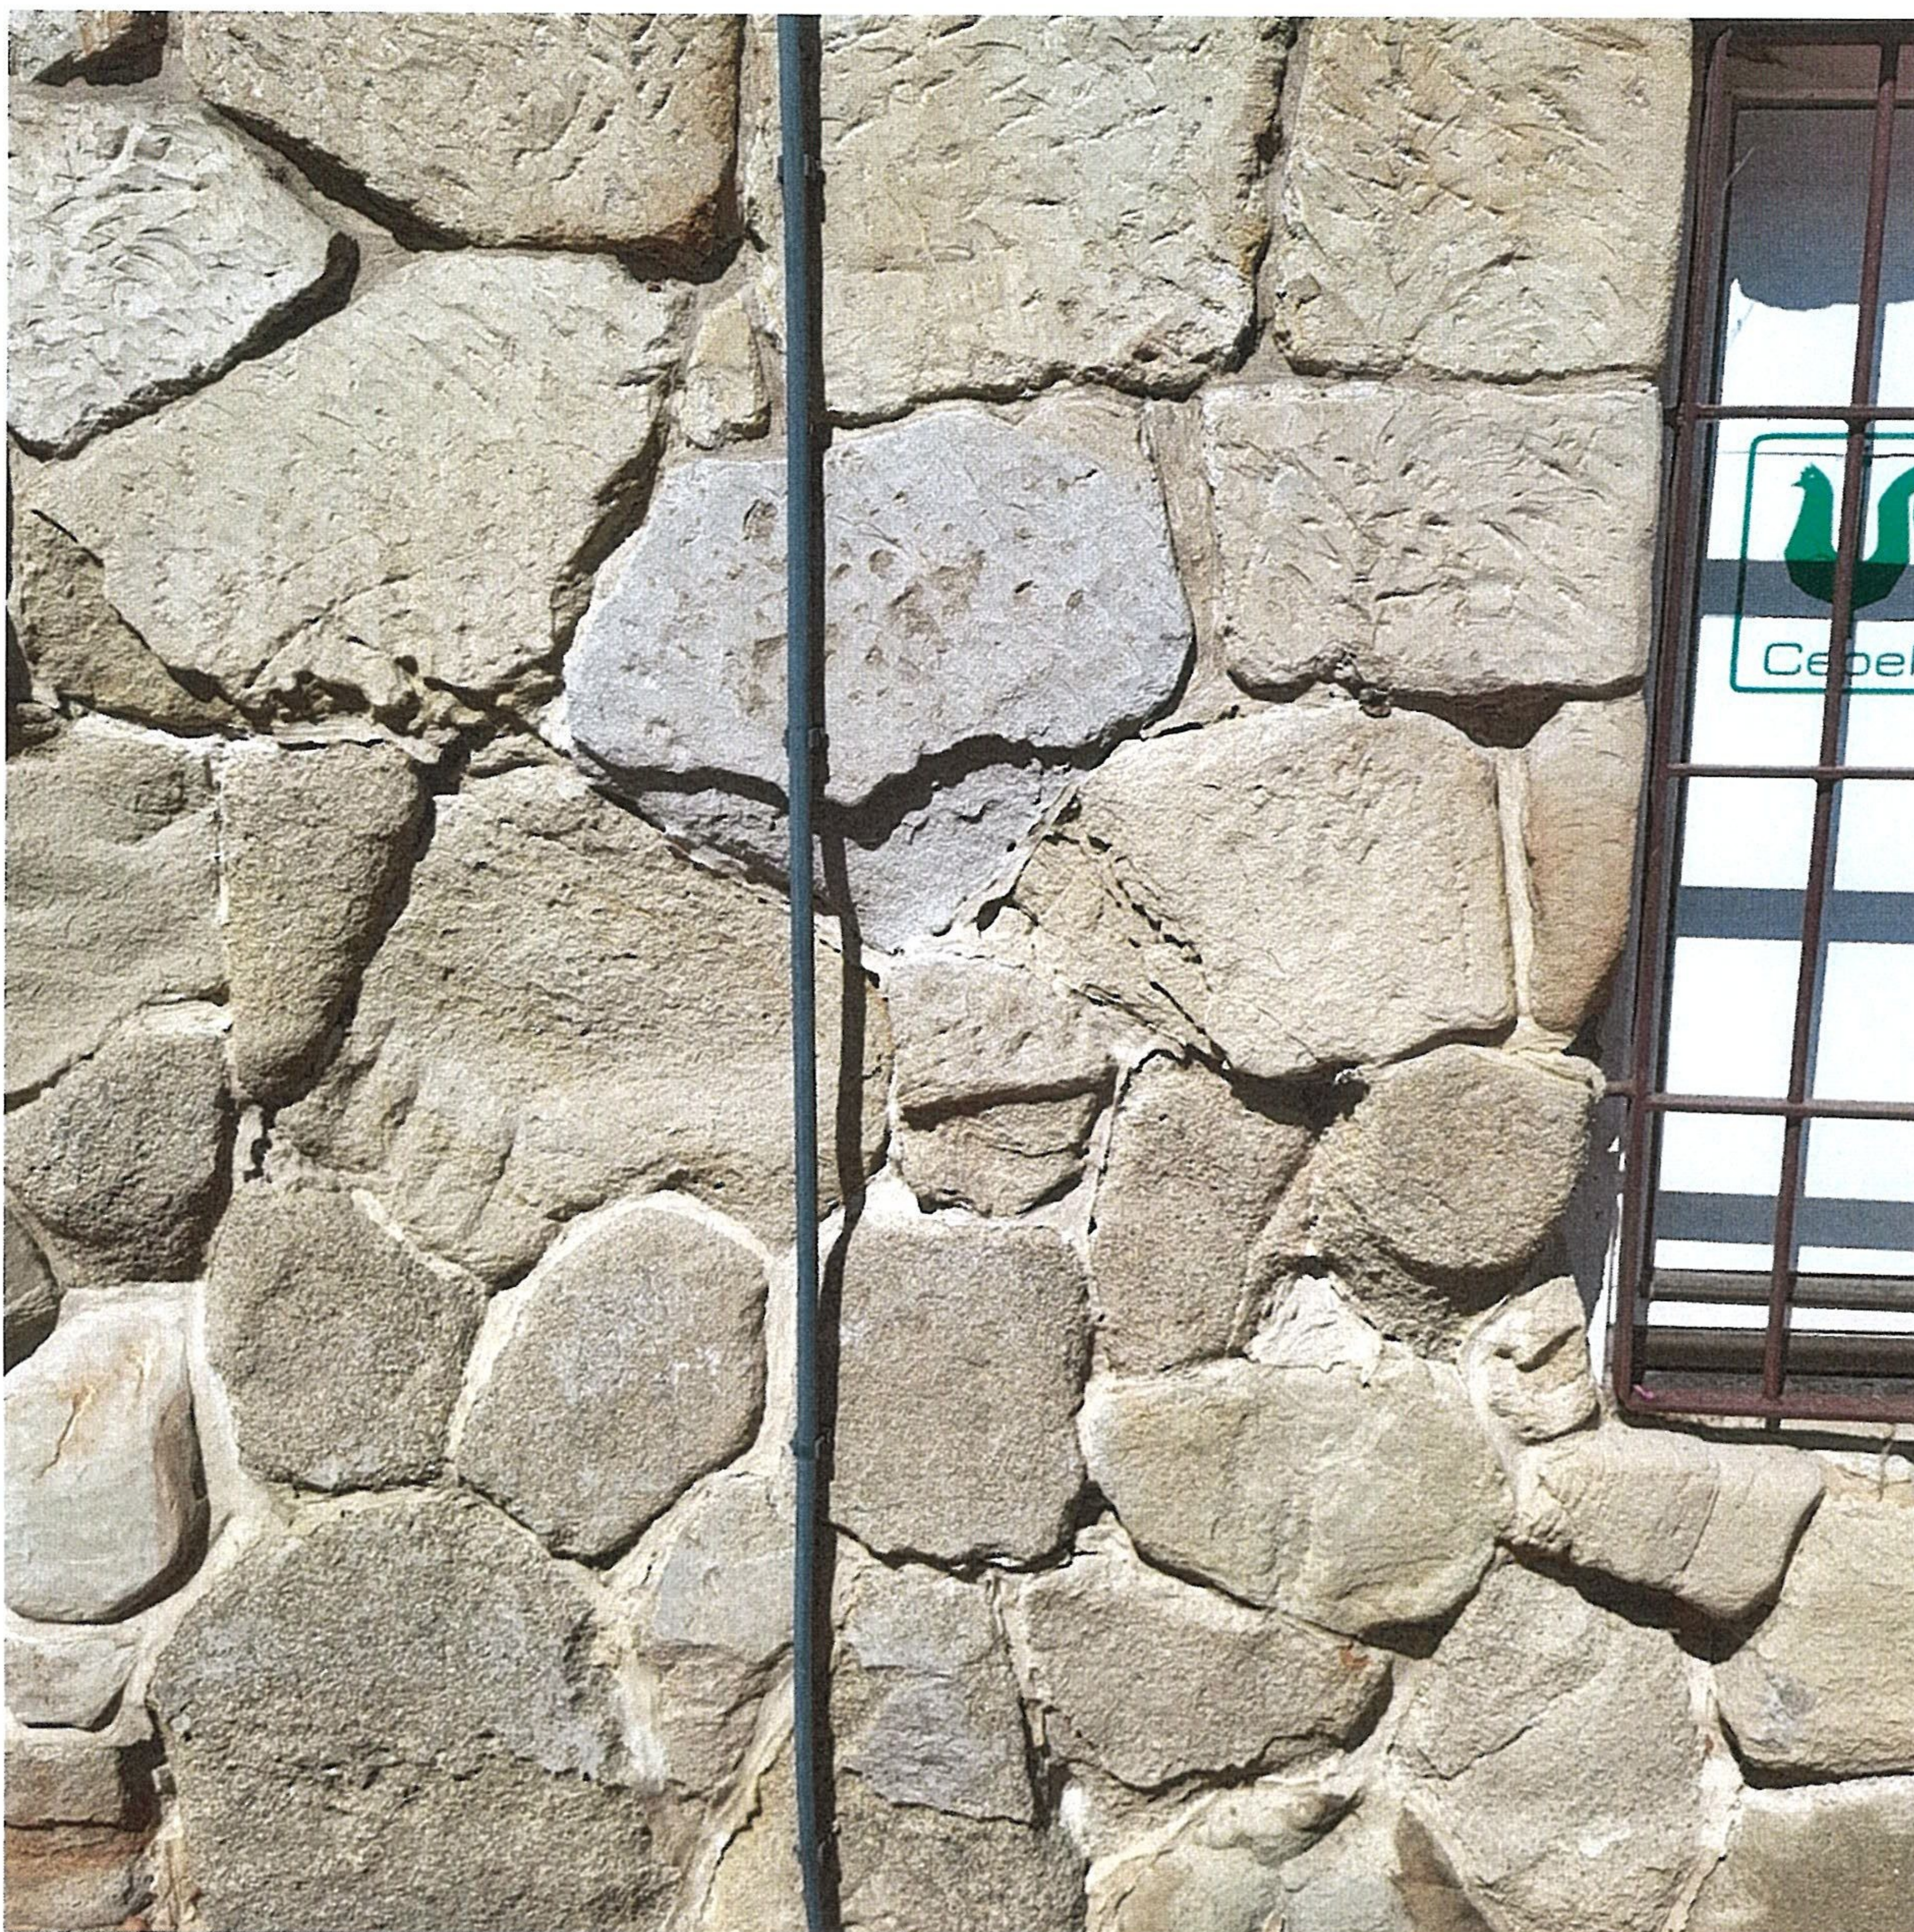
Fot.10. Budynek szkoły - Zespół Jednostek Edukacyjnych Województwa Małopolskiego w Gorlicach - fragment cokołu, podmurówki - od ulicy 3-go Maja.

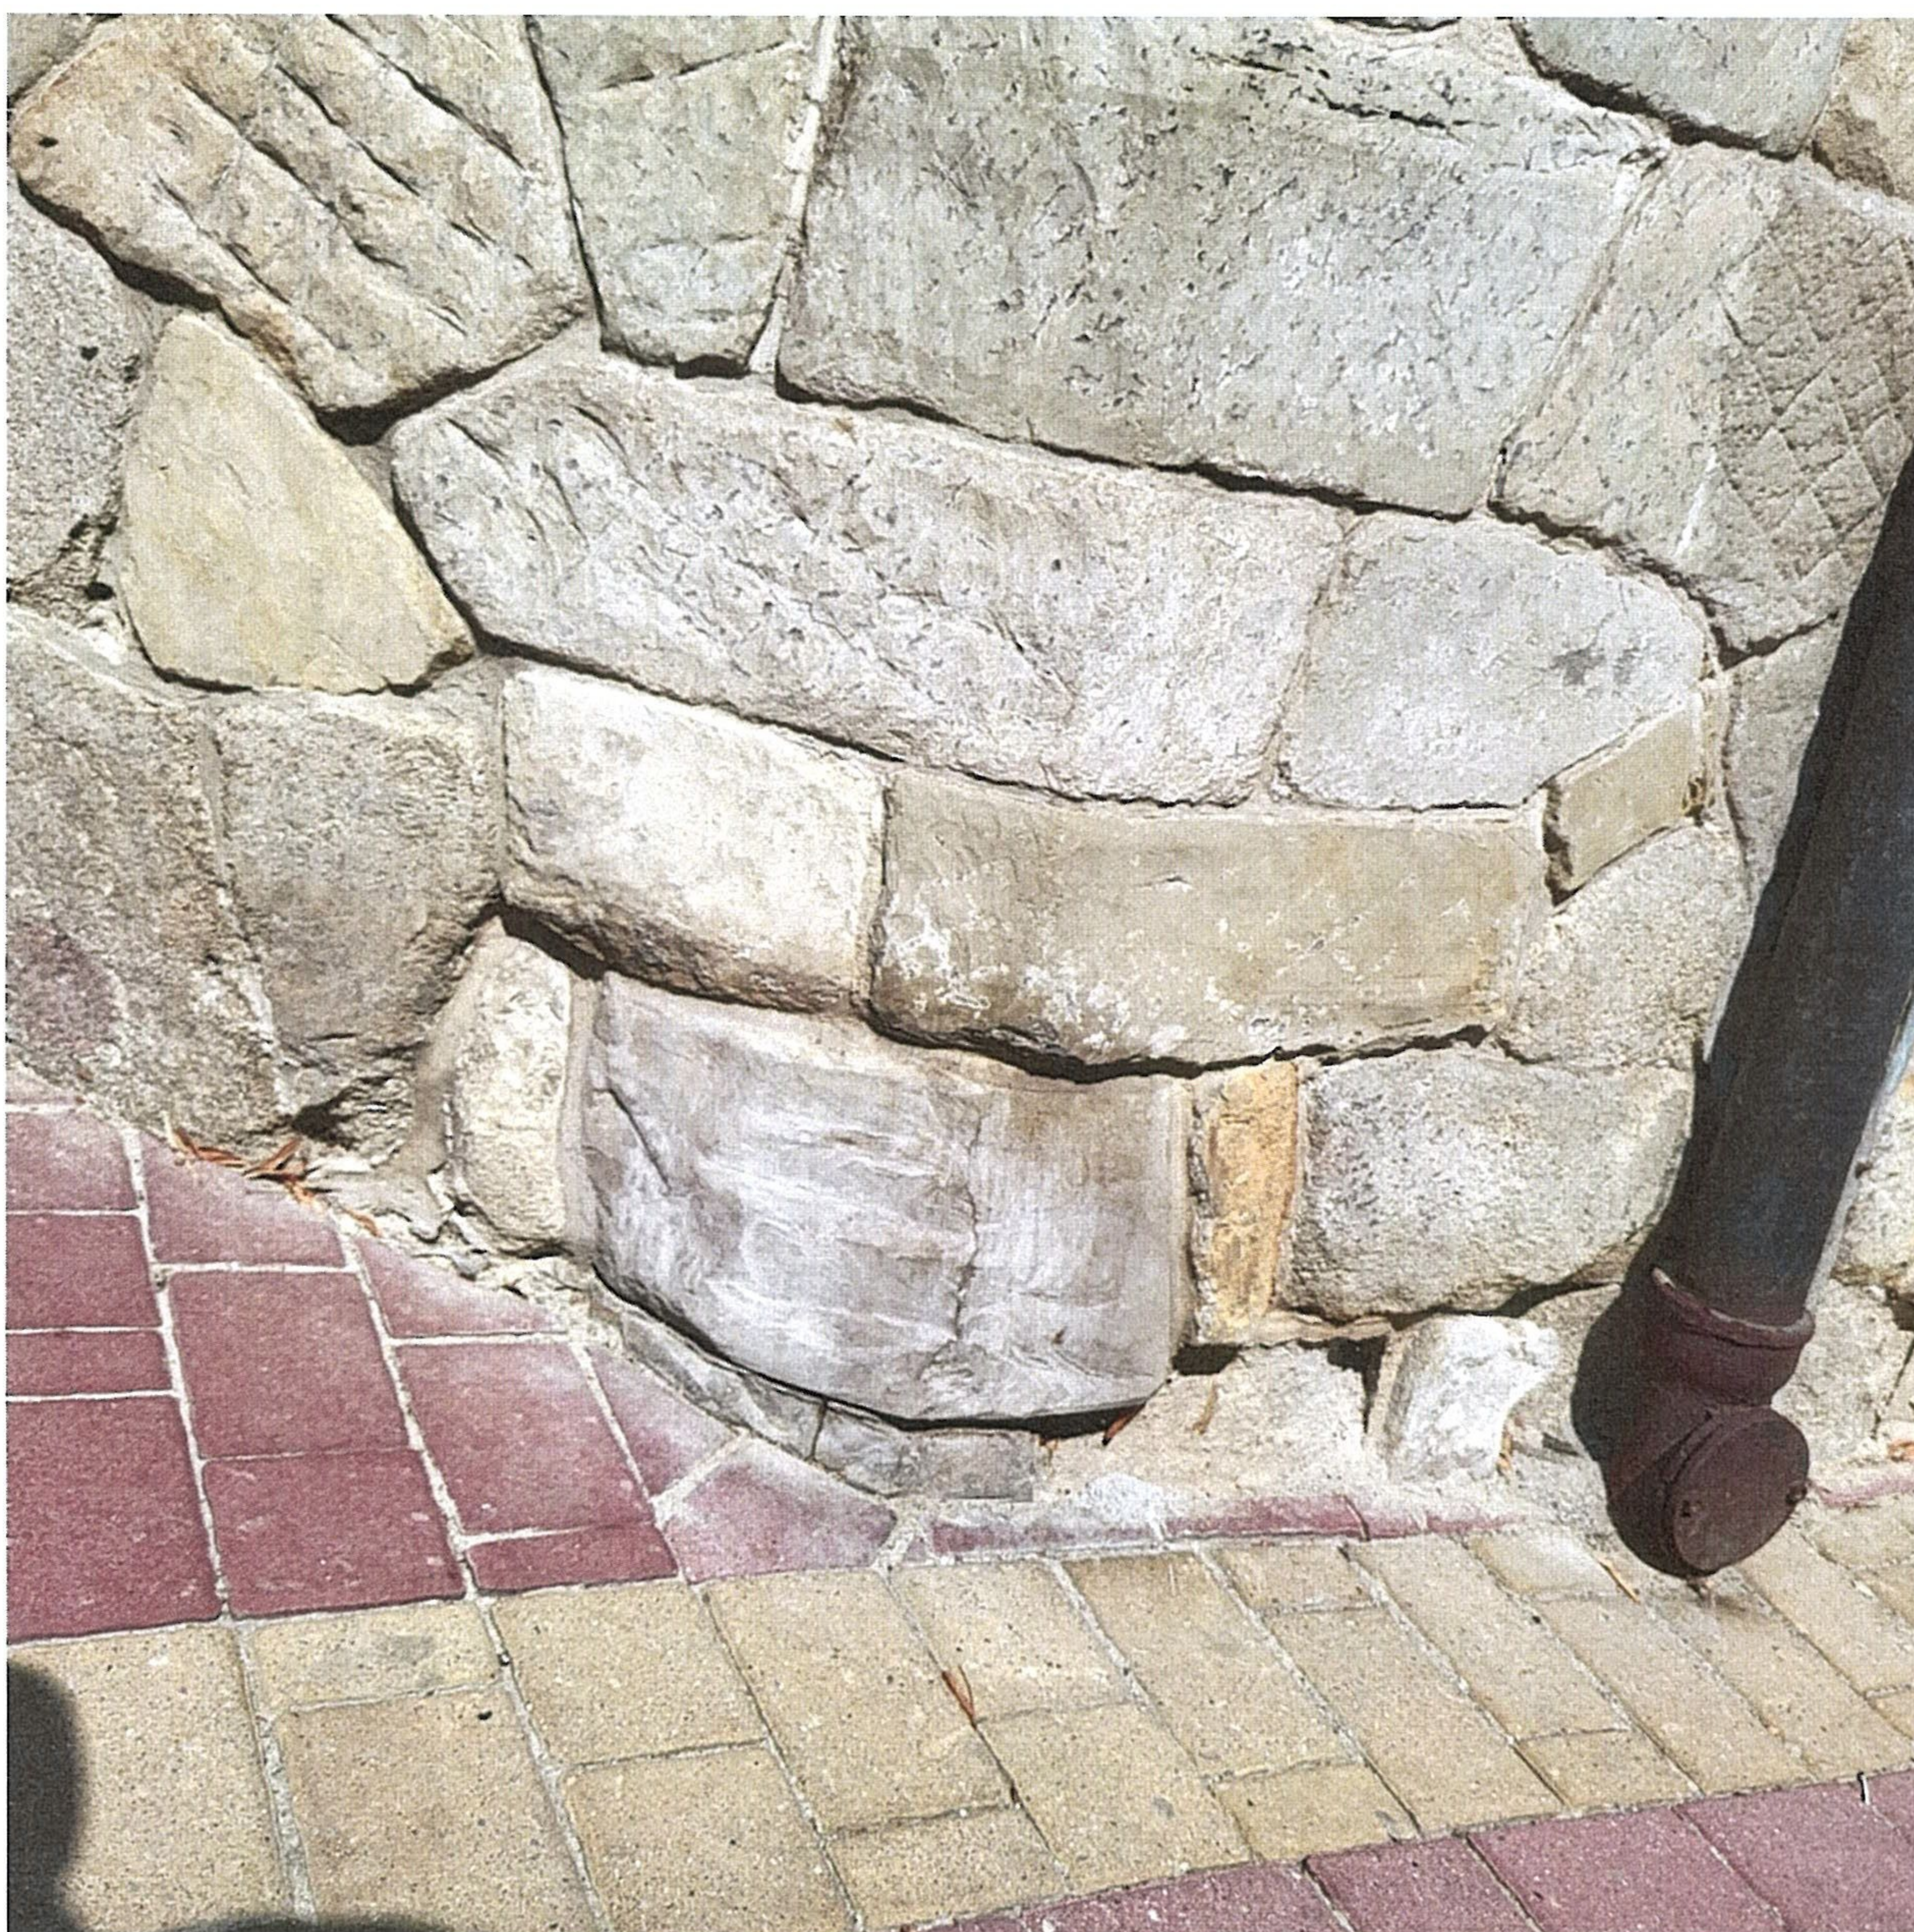
Fpt.11. Budynek szkoły - Zespół Jednostek Edukacyjnych Województwa Małopolskiego w Gorlicach - fragment cokołu, podmurówki –naroże od ulicy Jagiełły i 3-go Maja.

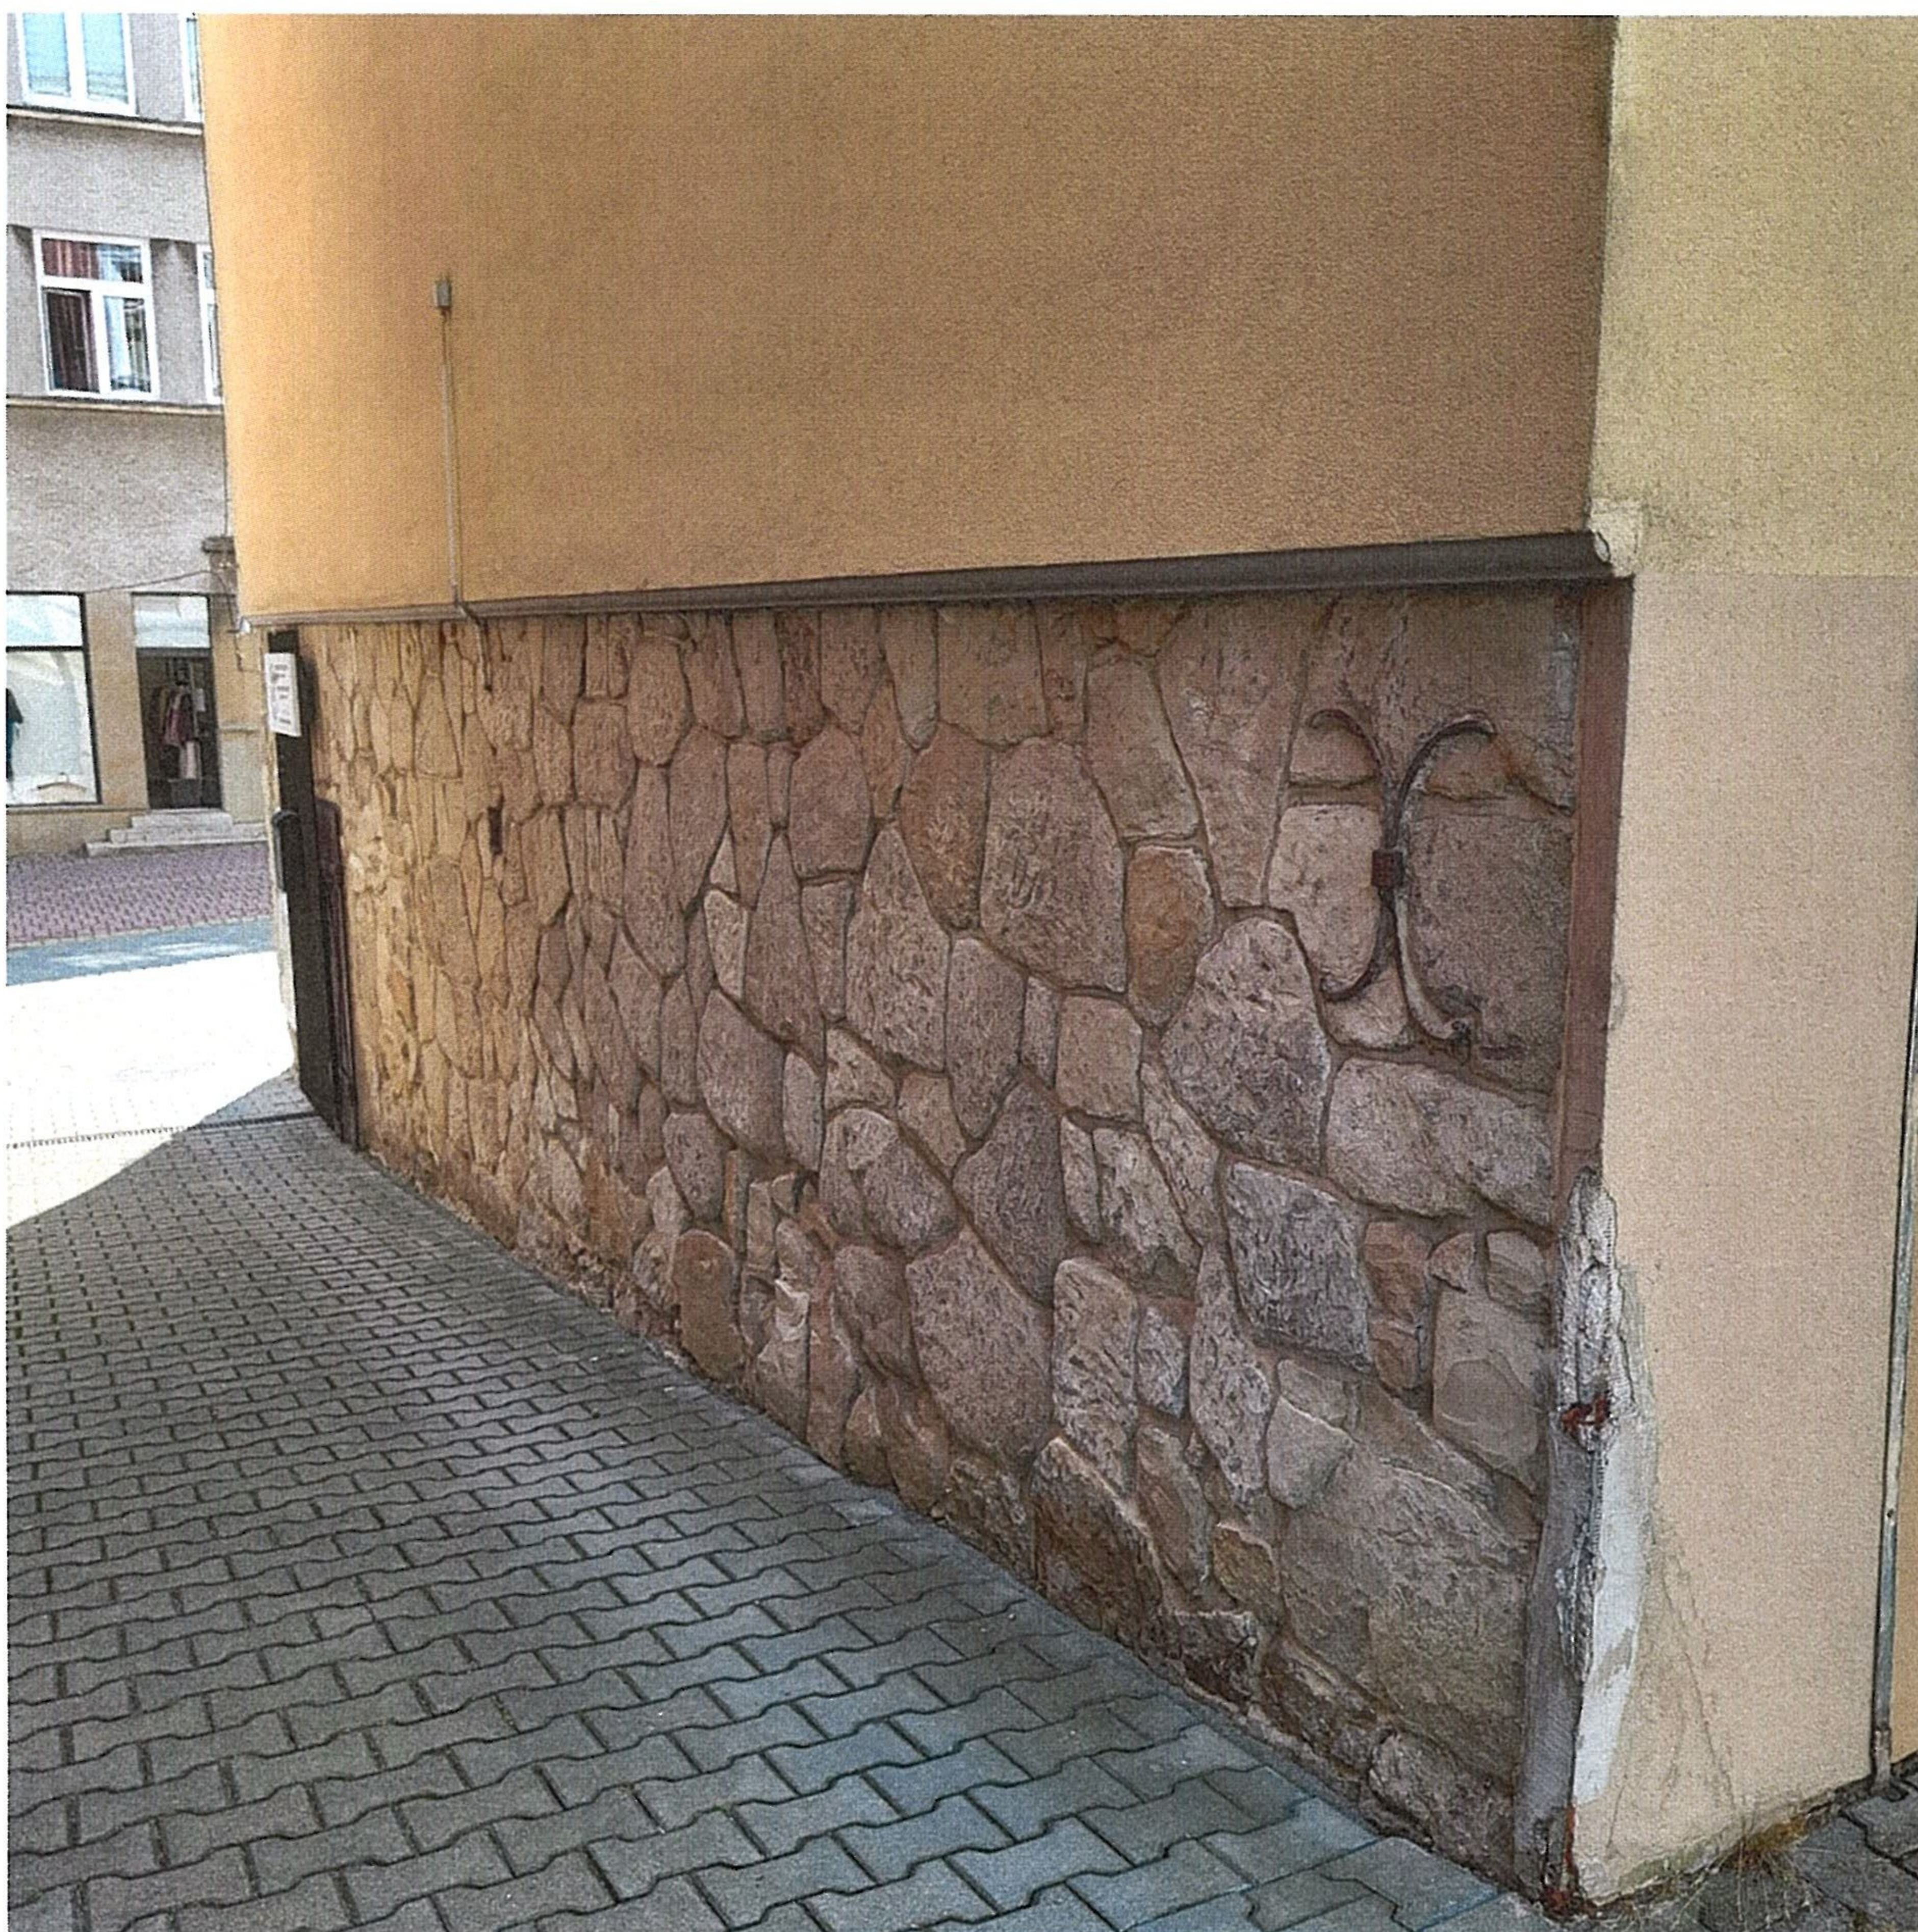
Fot.12. Budynek szkoły - Zespół Jednostek Edukacyjnych Województwa Małopolskiego w Gorlicach - cokół, podmurówka od strony północnej.
