## PROGRAM KONSERWATORSKI

### RENOWACJA I KONSERWACJA

#### podmurówki budynku szkoły zlokalizowanej przy ulicy Jagiełły 2 w Gorlicach

## DOKUMENTACJA FOTOGRAFICZNA – sierpień 2025 r.

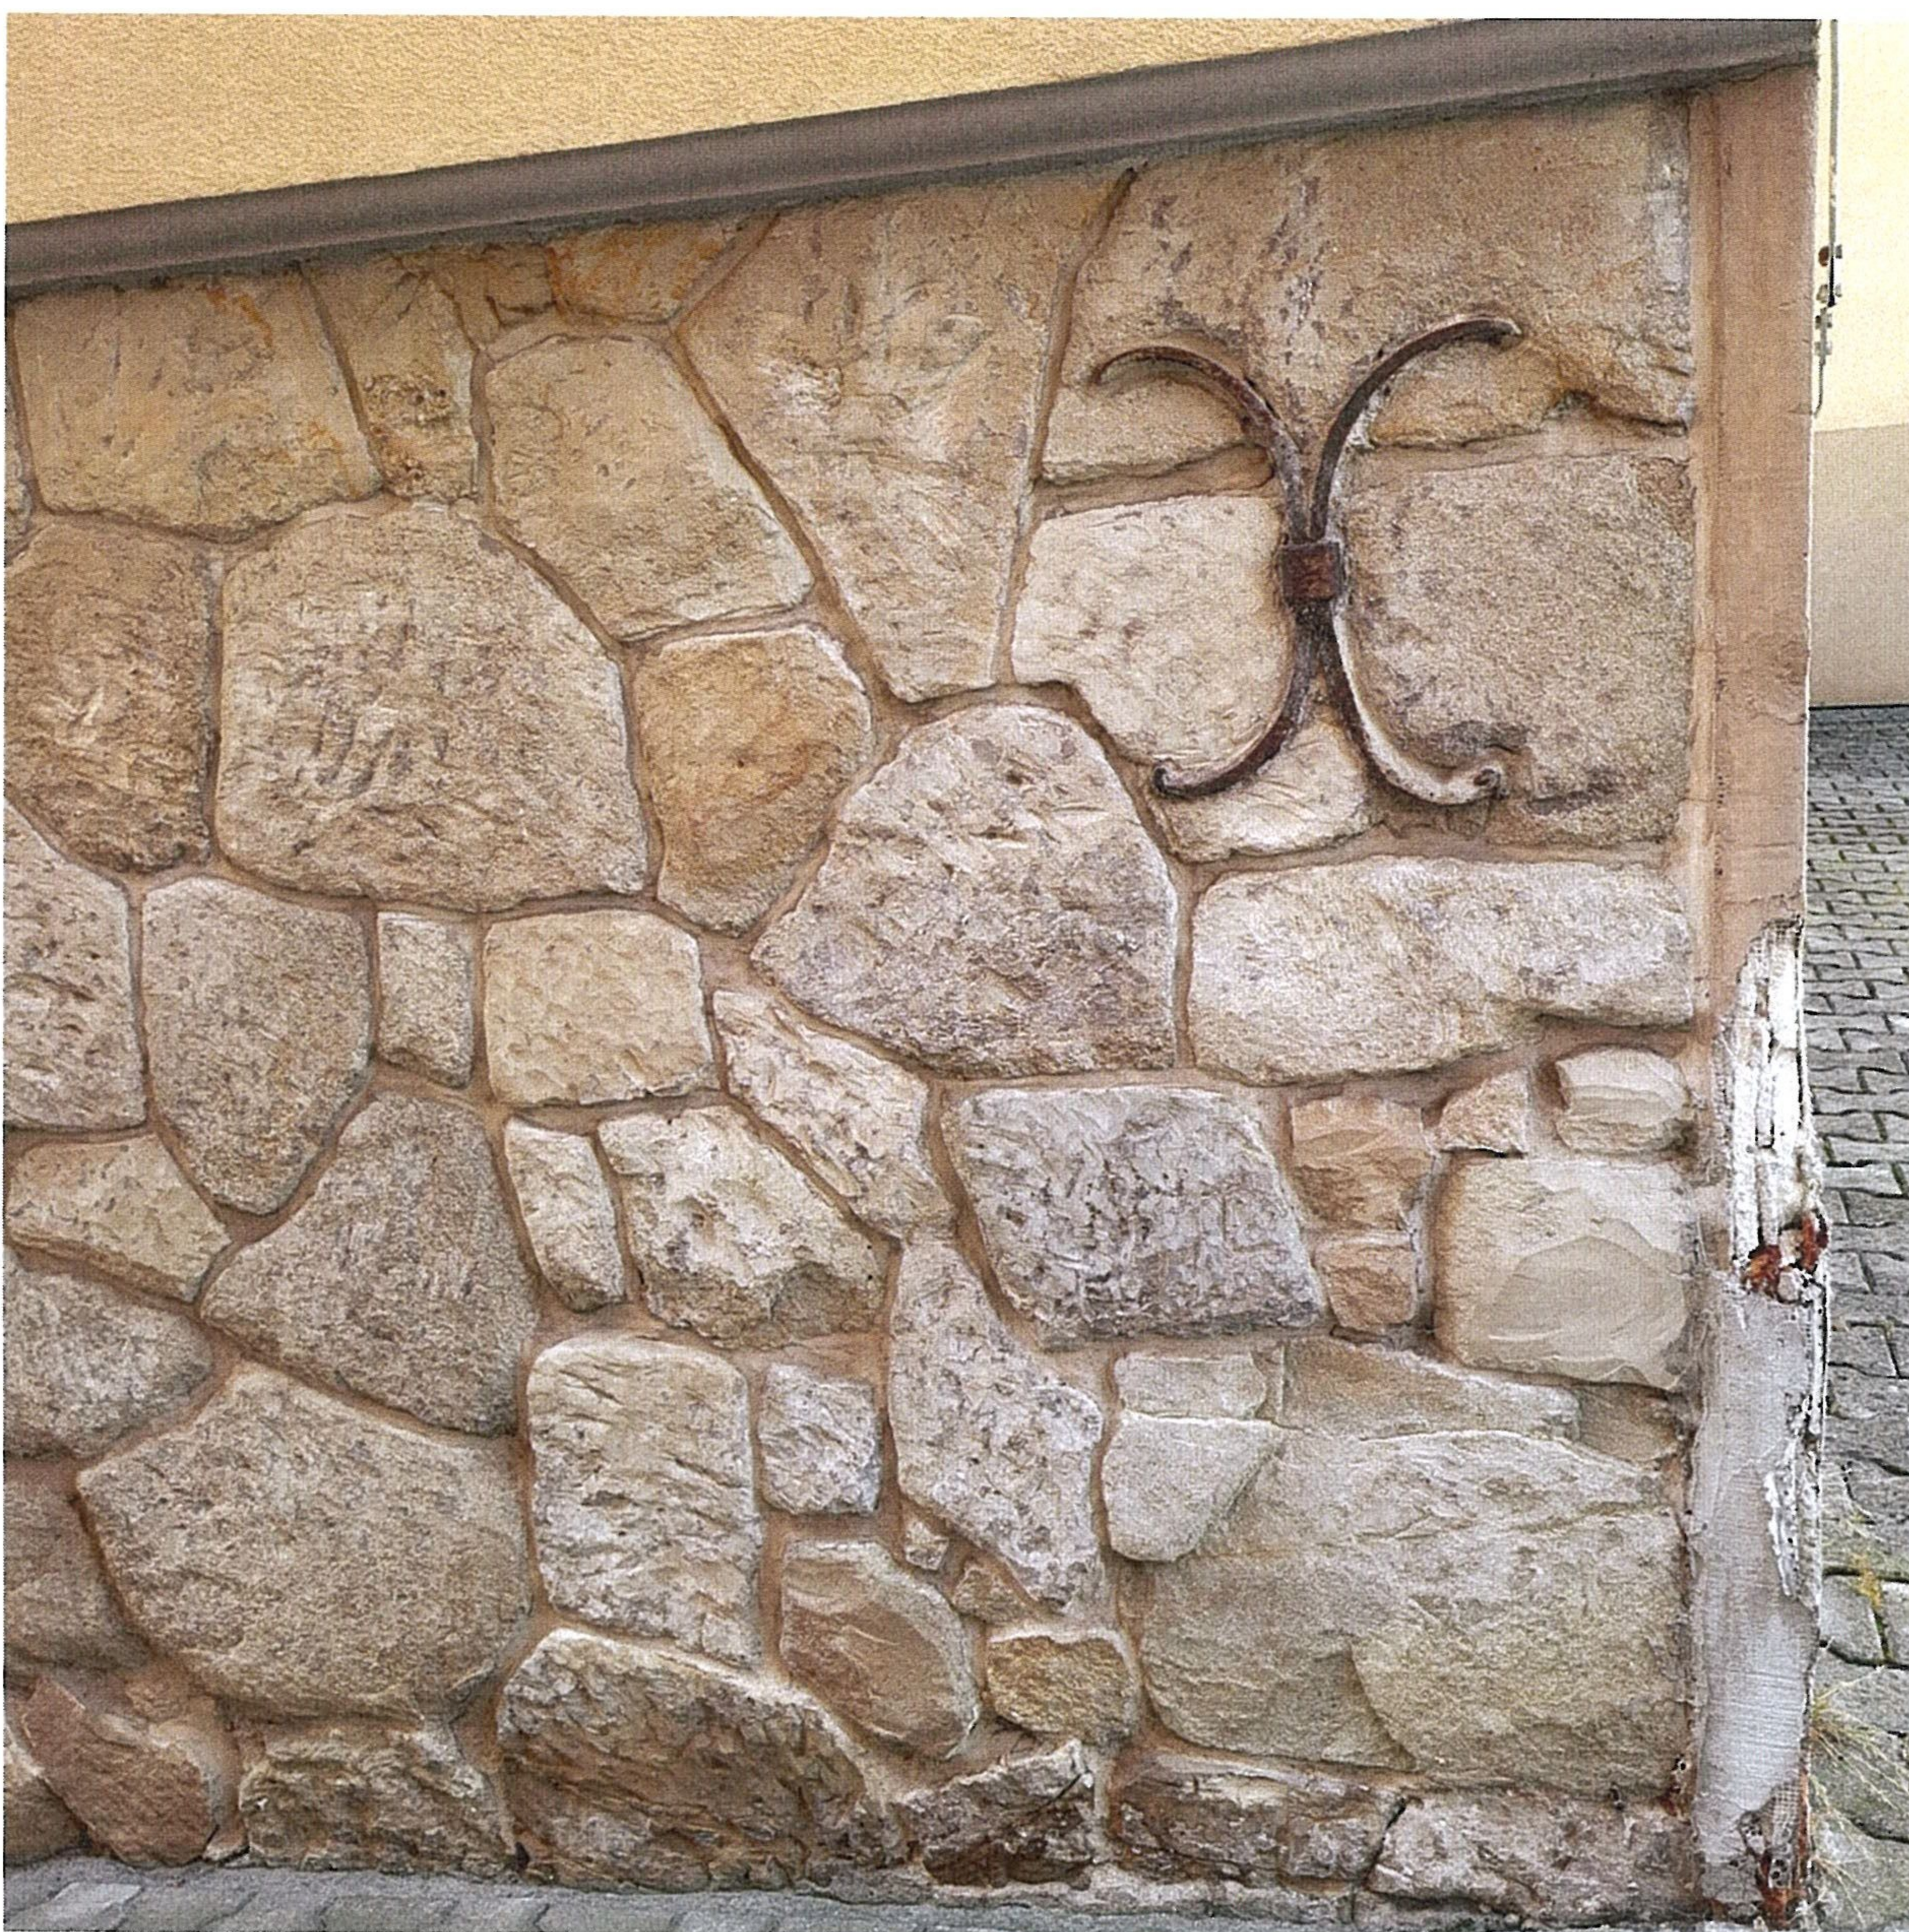
Fot.13. Budynek szkoły - Zespół Jednostek Edukacyjnych Województwa Małopolskiego w Gorlicach - fragment cokołu - podmurówki od strony północnej.
